# Inspección VOBC GEN S1 - Reporte de inspeccion

FactorCX  
Frontline / Metro

SNAPSHOT DEL 02-07-2026

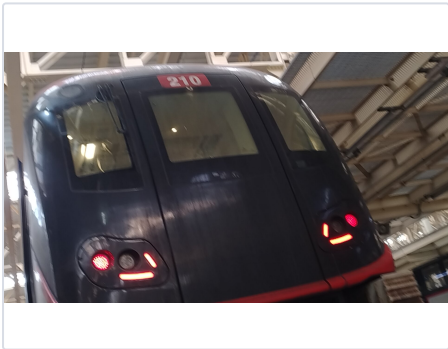
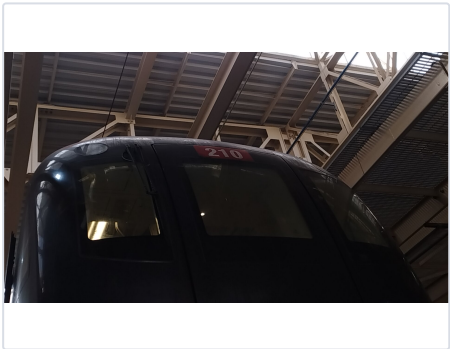
| NOMBRE DEL PASO | TIEMPO | RESPUESTA / DATO |
|---|---|---|
| 2. ID Tren: Dato numerico | 02:32 | Valor: 210 |

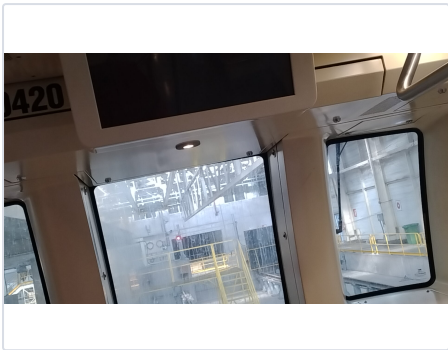
6. Fotografía OBRU 1 - Lado Derecho: Evidencia

7. Inspección VOBC GEN S1: Estado del OBRU 1 - Lado Derecho

OK

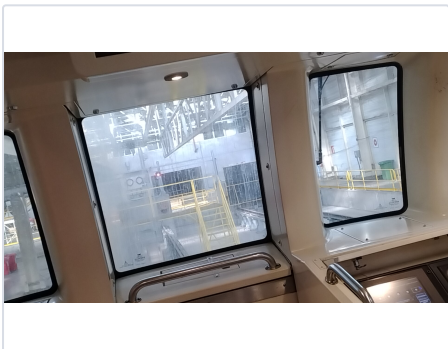
8. Fotografía OBRU 2 - Lado Izquierdo: Evidencia

9. Inspección VOBC GEN S1: Estado del OBRU 2 - Lado Izquierdo

OK

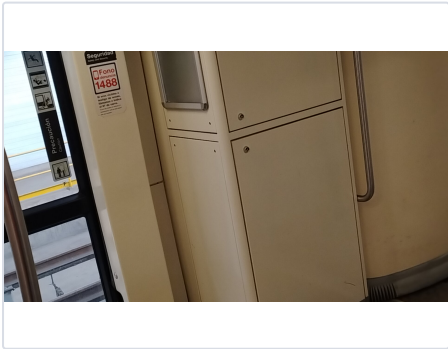
10. Fotografía VOBC: Evidencia

| 11. Inspección VOBC GEN S1: Estado del VOBC | 00:45 | OK |

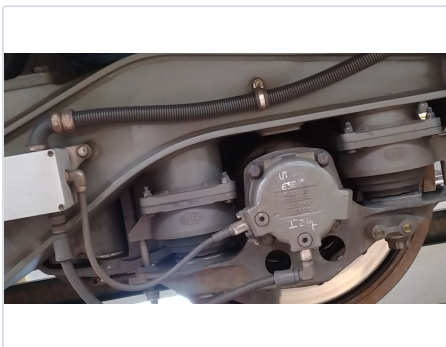
| 12. Fotografía Sensor de Velocidad: Evidencia | 00:31 | Guardar |

| 13. Inspección VOBC GEN S1: Estado del Sensor de Velocidad | 00:50 | OK |

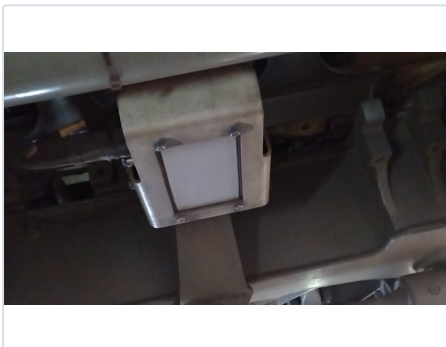
| 14. Fotografía TIU: Evidencia | 00:18 | Guardar |

| 15. Inspección VOBC GEN S1: Estado del TIU | 00:55 | OK |
