Inspección VOBC GEN S2

FactorCX  
Frontline / Metro

SNAPSHOT DEL 02-07-2026

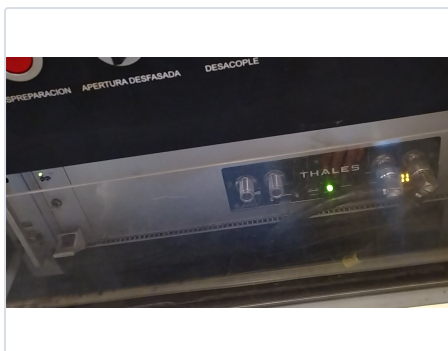
## 5. Fotografía MRU: Evidencia

## 6. Inspección VOBC GEN S2: Estado del MRU

**OK**

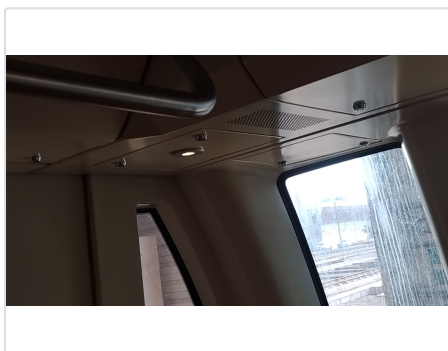
## 7. Fotografía OBRU 1 - Lado Derecho: Evidencia

## 8. Inspección VOBC GEN S2: Estado del OBRU 1 - Lado Derecho

**OK**

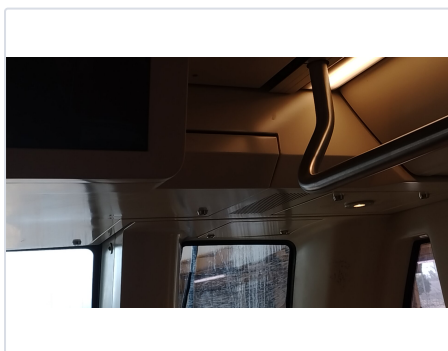
## 9. Fotografía OBRU 2 - Lado Izquierdo: Evidencia

| 10. Inspección VOBC GEN S2: Estado del OBRU 2 - Lado Izquierdo | 00:46 | OK |

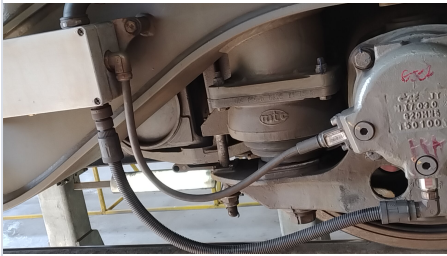
| 12. Fotografía Sensor de Velocidad: Evidencia | 04:07 | Guardar |

| 13. Inspección VOBC GEN S2: Estado del Sensor de Velocidad | 00:50 | OK |

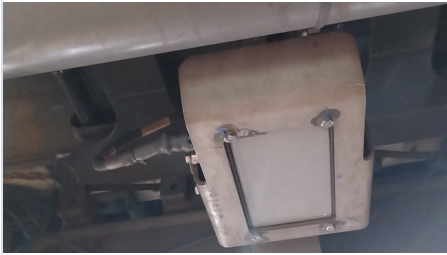
| 14. Fotografía TIU: Evidencia | 00:24 | Guardar |

15. Inspección VOBC GEN S2: Estado del TIU

OK

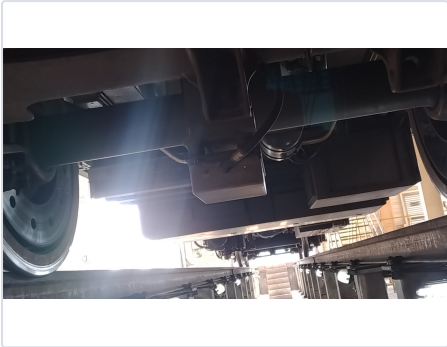
16. Fotografía Sensor de Proximidad: Evidencia

17. Inspección VOBC GEN S2: Estado del Sensor de Proximidad

OK
