# Inspección VOBC GEN S2 - Reporte de inspeccion

FactorCX  
Frontline / Metro

SNAPSHOT DEL 02-07-2026

| NOMBRE DEL PASO | TIEMPO | RESPUESTA / DATO |
|---|---|---|
| 3. Inspección VOBC GEN S2: Info de Línea | 00:03 | Línea 3 |

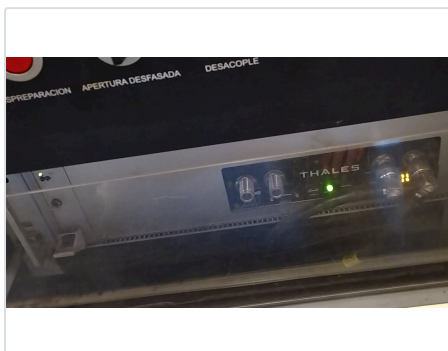
## 5. Fotografía MRU: Evidencia

## 6. Inspección VOBC GEN S2: Estado del MRU

**OK**

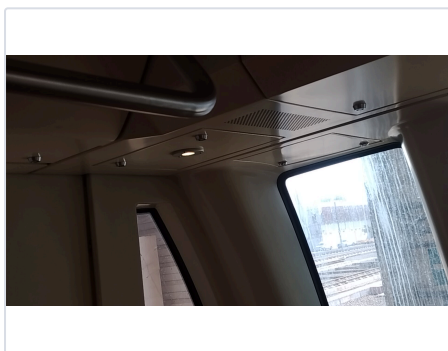
## 7. Fotografía OBRU 1 - Lado Derecho: Evidencia

## 8. Inspección VOBC GEN S2: Estado del OBRU 1 - Lado Derecho

**OK**

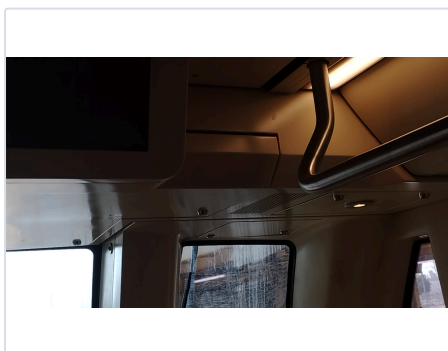
## 9. Fotografía OBRU 2 - Lado Izquierdo: Evidencia

| 10. Inspección VOBC GEN S2: Estado del OBRU 2 - Lado Izquierdo | 00:46 | OK |

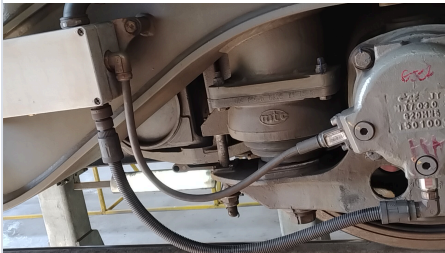
| 12. Fotografía Sensor de Velocidad: Evidencia | 04:07 | Guardar |

| 13. Inspección VOBC GEN S2: Estado del Sensor de Velocidad | 00:50 | OK |

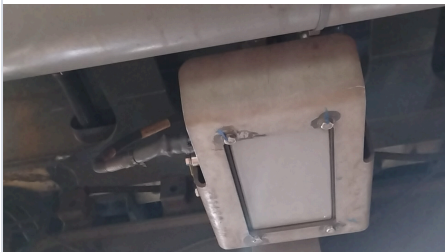
| 14. Fotografía TIU: Evidencia | 00:24 | Guardar |

| 15. Inspección VOBC GEN S2: Estado del TIU | 00:51 | OK |

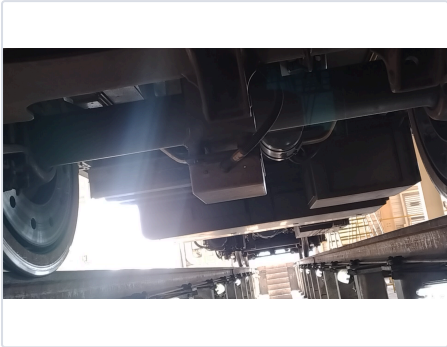
| 16. Fotografía Sensor de Proximidad: Evidencia | 00:15 | Guardar |

| 17. Inspección VOBC GEN S2: Estado del Sensor de Proximidad | 00:53 | OK |
