# Inspección de Material Rodante - Reporte de inspeccion

Inspección de Material Rodante

| NOMBRE DEL PASO | TIEMPO | RESPUESTA / DATO |
|---|---|---|
| 1. Selección de Línea de Tren: Seleccion | 00:07 | Línea 2 |
| 2. Número de Tren: Dato numerico | 00:08 | Valor: 88 |

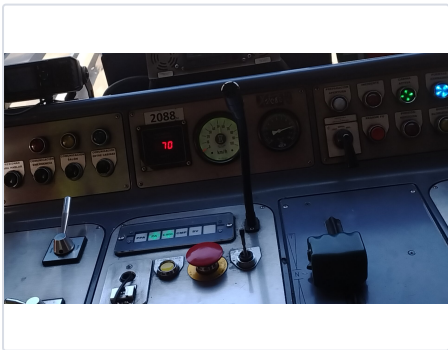
| NOMBRE DEL PASO | TIEMPO | RESPUESTA / DATO |
|---|---|---|
| 6. Fotografía Mamparo Central: Evidencia | 00:19 | Guardar |

## 7. Inspección de Material Rodante: Estado Mamparo Central

OK

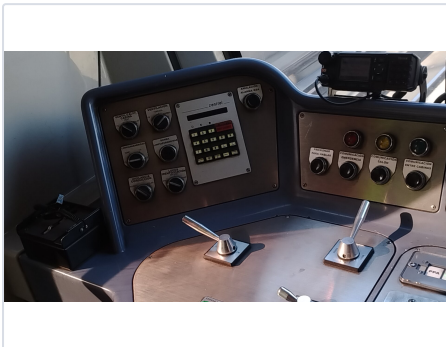
## 8. Fotografía Bajo Mamparo Izquierdo: Evidencia

## 9. Inspección de Material Rodante: Estado Bajo Mamparo Izquierdo

OK

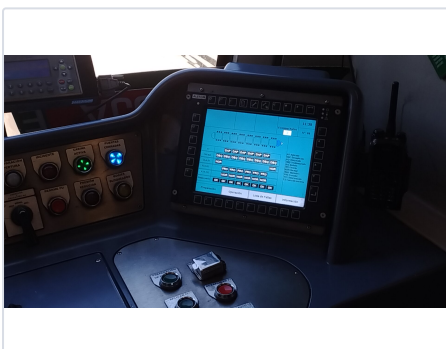
## 10. Fotografía Bajo Mamparo Derecho: Evidencia

## 11. Inspección de Material Rodante: Estado Bajo Mamparo Derecho

OK

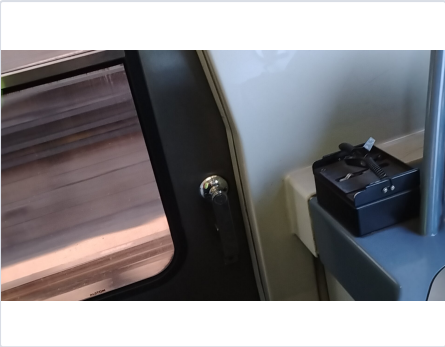
12. Fotografía Puerta Izquierda: Evidencia

13. Inspección de Material Rodante: Estado Puerta Izquierda

OK

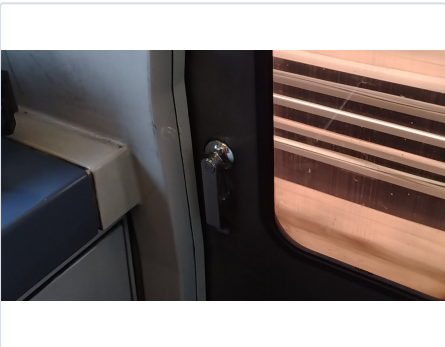
14. Fotografía Puerta Derecha: Evidencia

15. Inspección de Material Rodante: Estado Puerta Derecha

OK

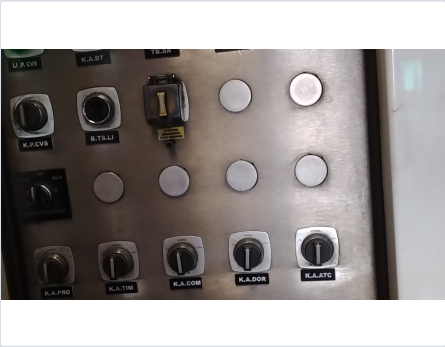
16. Fotografía Mamparo Trasero: Evidencia

| 17. Inspección de Material Rodante: Estado Mamparo Trasero | 01:49 | OK |
