# Inspección de Material Rodante - Reporte de inspeccion

Inspección de Material Rodante

| NOMBRE DEL PASO | TIEMPO | RESPUESTA / DATO |
|---|---|---|
| 1. Selección de Línea de Tren: Seleccion | 00:07 | Línea 2 |
| 2. Número de Tren: Dato numerico | 00:09 | Valor: 86 |

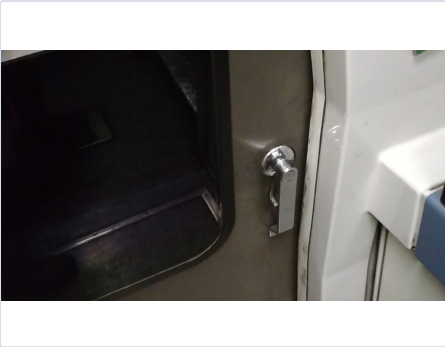
12. Fotografía Puerta Izquierda: Evidencia

13. Inspección de Material Rodante: Estado Puerta Izquierda

OK

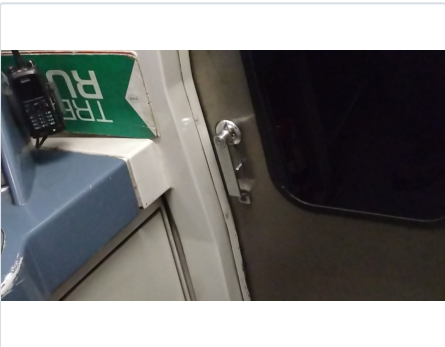
14. Fotografía Puerta Derecha: Evidencia

15. Inspección de Material Rodante: Estado Puerta Derecha

OK

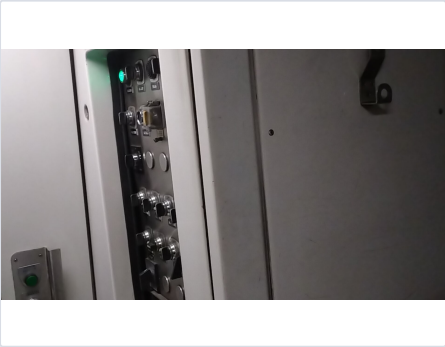
16. Fotografía Mamparo Trasero: Evidencia

| 17. Inspección de Material Rodante: Estado Mamparo Trasero | 01:42 | OK |
