# Inspección de Material Rodante - Reporte de inspeccion

FactorCX  
Frontline / Metro

SNAPSHOT DEL 02-07-2026

| NOMBRE DEL PASO | TIEMPO | RESPUESTA / DATO |
|---|---|---|
| 2. Número de Tren: Dato numerico | 00:09 | Valor: 86 |

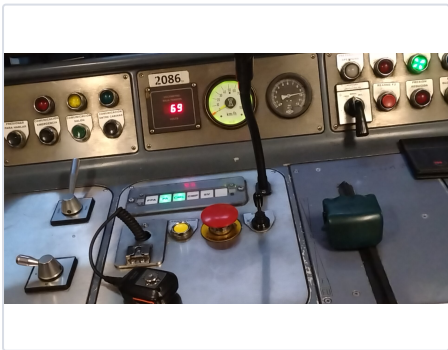
| NOMBRE DEL PASO | TIEMPO | RESPUESTA / DATO |
|---|---|---|
| 6. Fotografía Mamparo Central: Evidencia | 00:56 | Guardar |

## 7. Inspección de Material Rodante: Estado Mamparo Central

OK

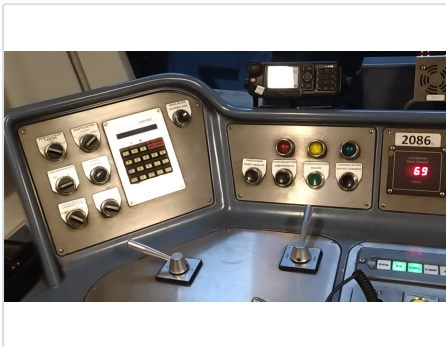
## 8. Fotografía Bajo Mamparo Izquierdo: Evidencia

## 9. Inspección de Material Rodante: Estado Bajo Mamparo Izquierdo

OK

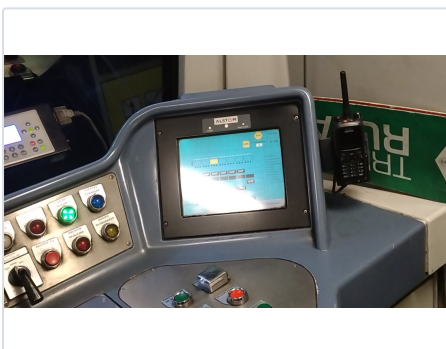
## 10. Fotografía Bajo Mamparo Derecho: Evidencia

## 11. Inspección de Material Rodante: Estado Bajo Mamparo Derecho

OK

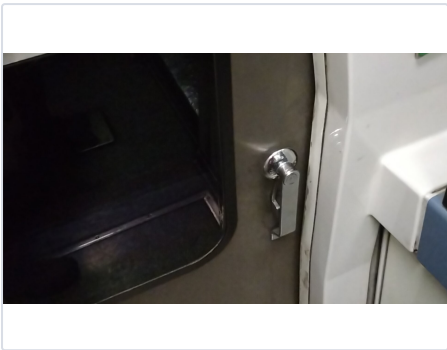
12. Fotografía Puerta Izquierda: Evidencia

13. Inspección de Material Rodante: Estado Puerta Izquierda

OK

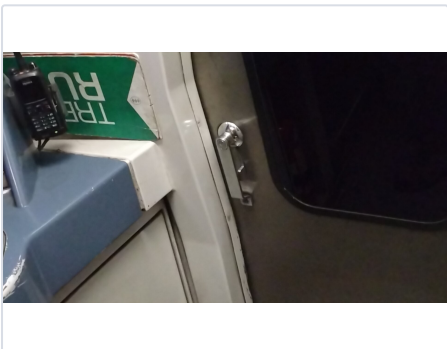
14. Fotografía Puerta Derecha: Evidencia

15. Inspección de Material Rodante: Estado Puerta Derecha

OK

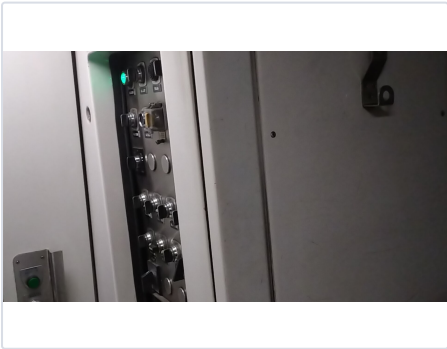
16. Fotografía Mamparo Trasero: Evidencia

| 17. Inspección de Material Rodante: Estado Mamparo Trasero | 01:42 | OK |
