# Inspección VOBC GEN S1 - Reporte de inspeccion

Inspección VOBC GEN S1

Frontline / Metro

SNAPSHOT DEL 03-07-2026

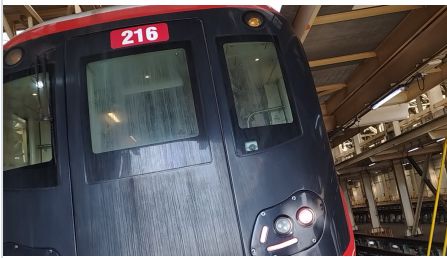
| NOMBRE DEL PASO | TIEMPO | RESPUESTA / DATO |
|---|---|---|
| 1. Fotografía ID Tren: Evidencia | 00:13 | Guardar |

| NOMBRE DEL PASO | TIEMPO | RESPUESTA / DATO |
|---|---|---|
| 2. ID Tren: Dato numerico | 00:47 | Valor: 216 |

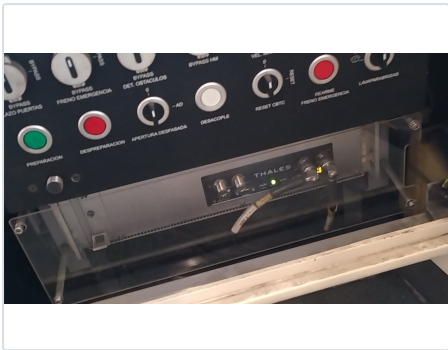
5. Fotografía MRU: Evidencia

6. Inspección VOBC GEN S1: Estado del MRU

OK

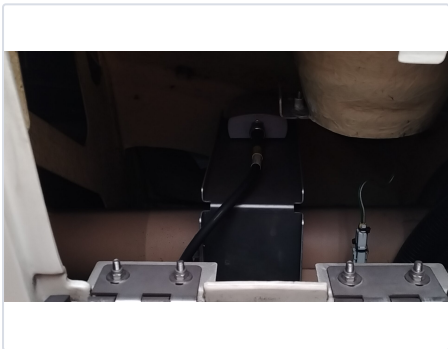
7. Fotografía OBRU 1 - Lado Derecho: Evidencia

8. Inspección VOBC GEN S1: Estado del OBRU 1 - Lado Derecho

OK

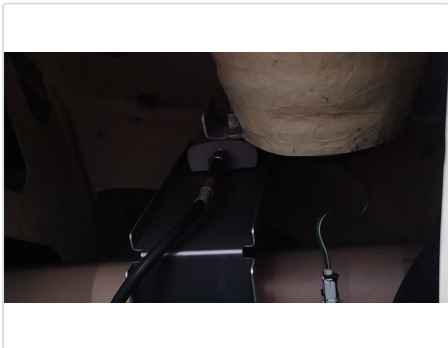
9. Fotografía OBRU 2 - Lado Izquierdo: Evidencia

10. Inspección VOBC GEN S1: Estado del OBRU 2 - Lado Izquierdo

OK

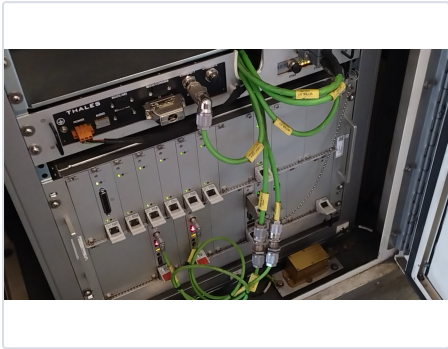
11. Fotografía VOBC: Evidencia

12. Inspección VOBC GEN S1: Estado del VOBC

OK

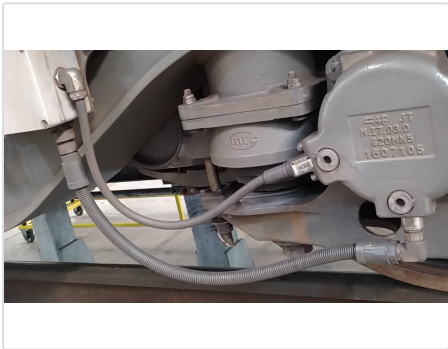
13. Fotografía Sensor de Velocidad: Evidencia

14. Inspección VOBC GEN S1: Estado del Sensor de Velocidad

OK

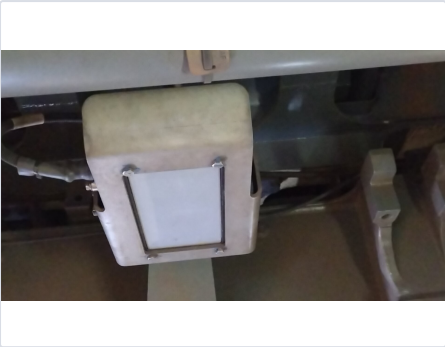
15. Fotografía TIU: Evidencia

16. Inspección VOBC GEN S1: Estado del TIU

OK

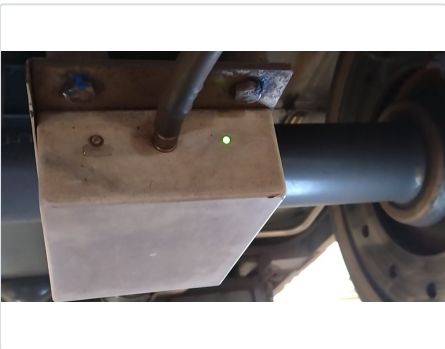
17. Fotografía Sensor de Proximidad: Evidencia

18. Inspección VOBC GEN S1: Estado del Sensor de Proximidad

OK
