# Inspección VOBC GEN S1 - Reporte de inspeccion

FactorCX  
Frontline / Metro

SNAPSHOT DEL 03-07-2026

| NOMBRE DEL PASO | TIEMPO | RESPUESTA / DATO |
|---|---|---|
| 3. Inspección VOBC GEN S1: Info de Línea | 00:02 | Línea 3 |

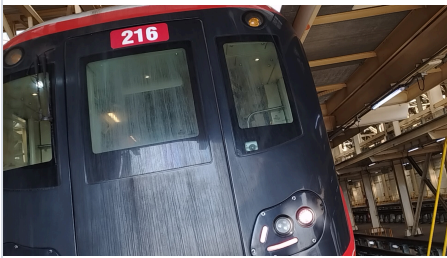
| NOMBRE DEL PASO | TIEMPO | RESPUESTA / DATO |
|---|---|---|
| 1. Fotografía ID Tren: Evidencia | 00:13 | Guardar |

| NOMBRE DEL PASO | TIEMPO | RESPUESTA / DATO |
|---|---|---|
| 2. ID Tren: Dato numerico | 00:47 | Valor: 216 |

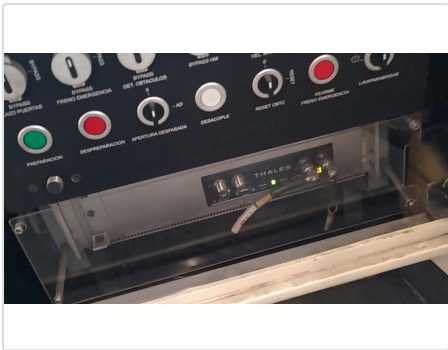
5. Fotografía MRU: Evidencia

6. Inspección VOBC GEN S1: Estado del MRU

OK

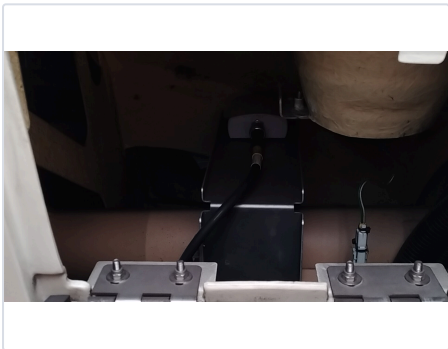
7. Fotografía OBRU 1 - Lado Derecho: Evidencia

8. Inspección VOBC GEN S1: Estado del OBRU 1 - Lado Derecho

OK

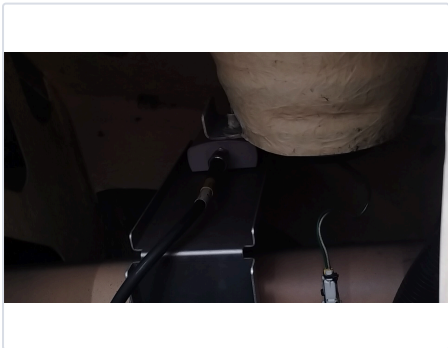
9. Fotografía OBRU 2 - Lado Izquierdo: Evidencia

10. Inspección VOBC GEN S1: Estado del OBRU 2 - Lado Izquierdo

OK

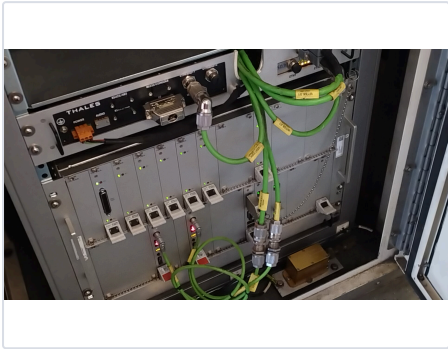
11. Fotografía VOBC: Evidencia

12. Inspección VOBC GEN S1: Estado del VOBC

OK

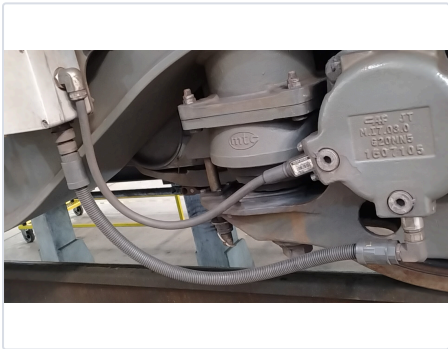
13. Fotografía Sensor de Velocidad: Evidencia

14. Inspección VOBC GEN S1: Estado del Sensor de Velocidad

OK
