Inspección VOBC GEN S2

FactorCX  
Frontline / Metro

SNAPSHOT DEL 03-07-2026

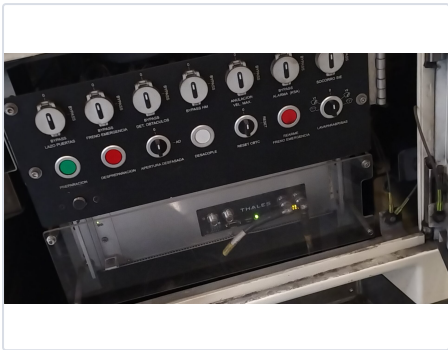
5. Fotografía MRU: Evidencia

6. Inspección VOBC GEN S2: Estado del MRU

OK

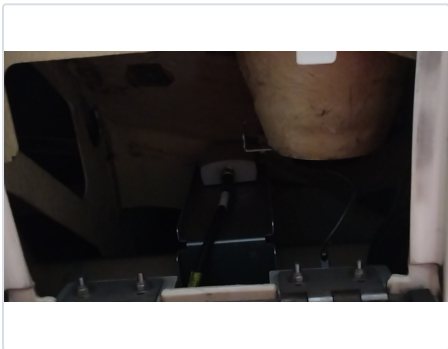
7. Fotografía OBRU 1 - Lado Derecho: Evidencia

8. Inspección VOBC GEN S2: Estado del OBRU 1 - Lado Derecho

OK

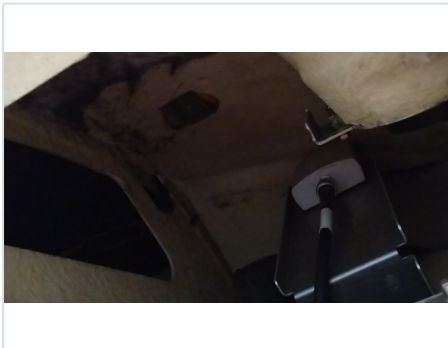
9. Fotografía OBRU 2 - Lado Izquierdo: Evidencia

| <b>10. Inspección VOBC GEN S2: Estado del OBRU 2 - Lado Izquierdo</b> | 01:02 | <b>OK</b> |
