# Inspección VOBC GEN S2 - Reporte de inspeccion

FactorCX  
Frontline / Metro

SNAPSHOT DEL 03-07-2026

| NOMBRE DEL PASO | TIEMPO | RESPUESTA / DATO |
|---|---|---|
| 3. Inspección VOBC GEN S2: Info de Línea | 00:05 | Línea 3 |

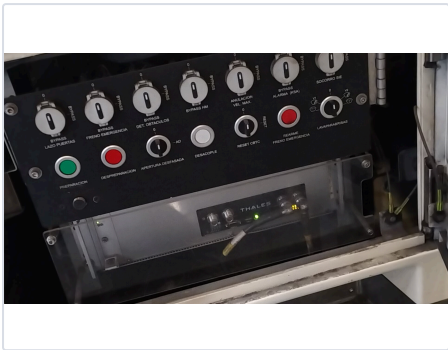
5. Fotografía MRU: Evidencia

6. Inspección VOBC GEN S2: Estado del MRU

OK

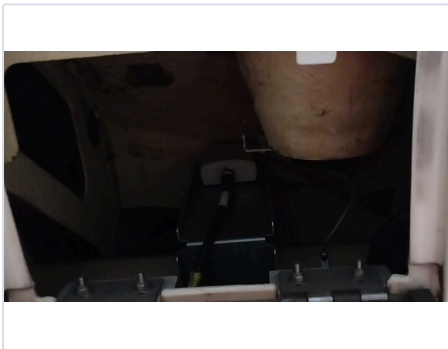
7. Fotografía OBRU 1 - Lado Derecho: Evidencia

8. Inspección VOBC GEN S2: Estado del OBRU 1 - Lado Derecho

OK

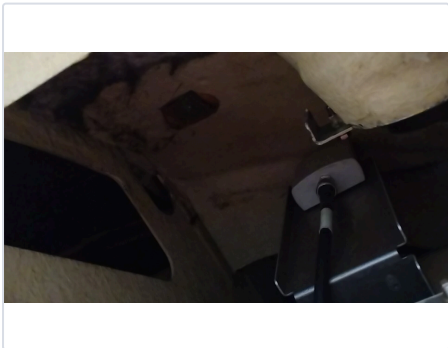
9. Fotografía OBRU 2 - Lado Izquierdo: Evidencia

| <b>10. Inspección VOBC GEN S2: Estado del OBRU 2 - Lado Izquierdo</b> | 01:02 | <b>OK</b> |
