# Inspección de Material Rodante - Reporte de inspeccion

Inspección de Material Rodante

| NOMBRE DEL PASO | TIEMPO | RESPUESTA / DATO |
|---|---|---|
| 1. Selección de Línea de Tren: Seleccion | 01:53 | Línea 2 |
| 2. Número de Tren: Dato numerico | 00:08 | Valor: 92 |

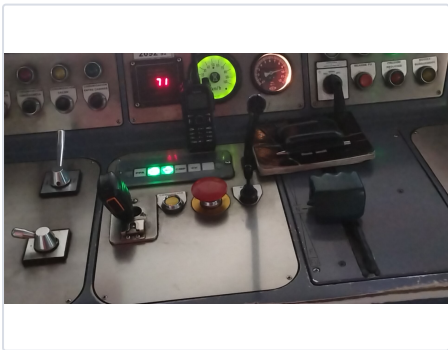
| NOMBRE DEL PASO | TIEMPO | RESPUESTA / DATO |
|---|---|---|
| 6. Fotografía Mamparo Central: Evidencia | 00:18 | Guardar |

## 7. Inspección de Material Rodante: Estado Mamparo Central

OK

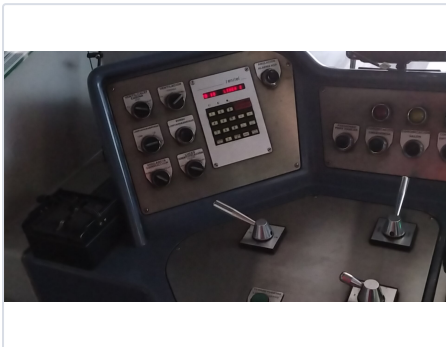
## 8. Fotografía Bajo Mamparo Izquierdo: Evidencia

## 9. Inspección de Material Rodante: Estado Bajo Mamparo Izquierdo

OK

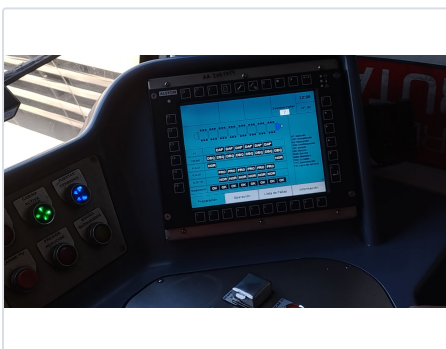
## 10. Fotografía Bajo Mamparo Derecho: Evidencia

## 11. Inspección de Material Rodante: Estado Bajo Mamparo Derecho

OK

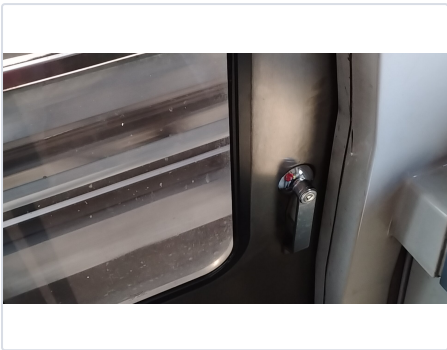
12. Fotografía Puerta Izquierda: Evidencia

13. Inspección de Material Rodante: Estado Puerta Izquierda

OK

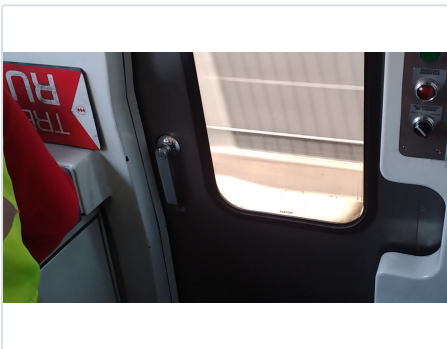
14. Fotografía Puerta Derecha: Evidencia

15. Inspección de Material Rodante: Estado Puerta Derecha

OK

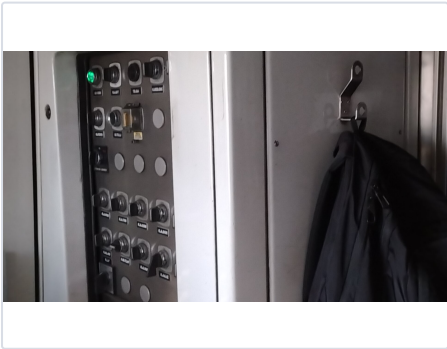
16. Fotografía Mamparo Trasero: Evidencia

| 17. Inspección de Material Rodante: Estado Mamparo Trasero | 00:53 | OK |
