# Inspección de Material Rodante - Reporte de inspeccion

FactorCX  
Frontline / Metro

Inspección de Material Rodante

| NOMBRE DEL PASO | TIEMPO | RESPUESTA / DATO |
|---|---|---|
| 2. Número de Tren: Dato numerico | 01:07 | Valor: 125 |

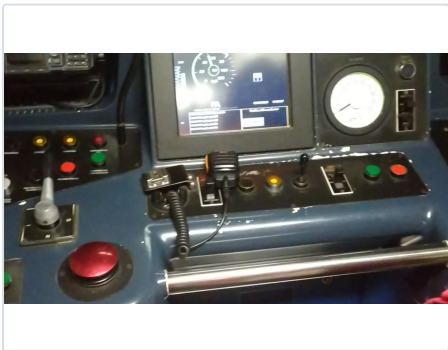
| NOMBRE DEL PASO | TIEMPO | RESPUESTA / DATO |
|---|---|---|
| 6. Fotografía Mamparo Central: Evidencia | 00:37 | Guardar |

## 7. Inspección de Material Rodante: Estado Mamparo Central

OK

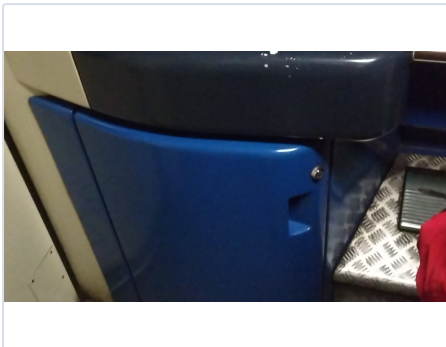
## 8. Fotografía Bajo Mamparo Izquierdo: Evidencia

## 9. Inspección de Material Rodante: Estado Bajo Mamparo Izquierdo

OK

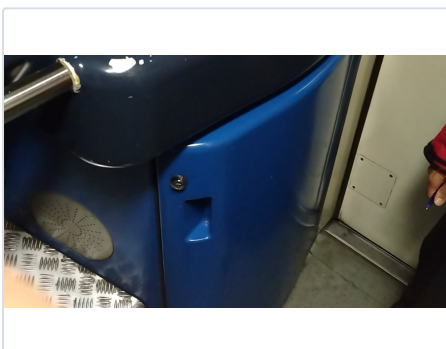
## 10. Fotografía Bajo Mamparo Derecho: Evidencia

## 11. Inspección de Material Rodante: Estado Bajo Mamparo Derecho

OK

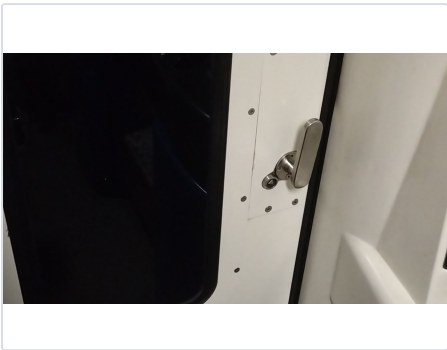
12. Fotografía Puerta Izquierda: Evidencia

13. Inspección de Material Rodante: Estado Puerta Izquierda

OK

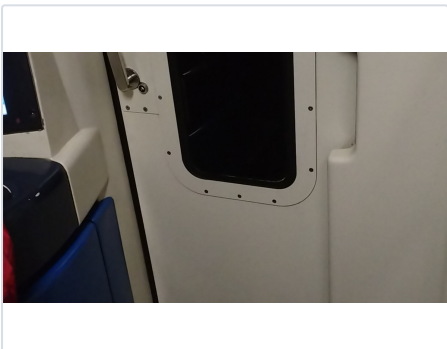
14. Fotografía Puerta Derecha: Evidencia

15. Inspección de Material Rodante: Estado Puerta Derecha

OK

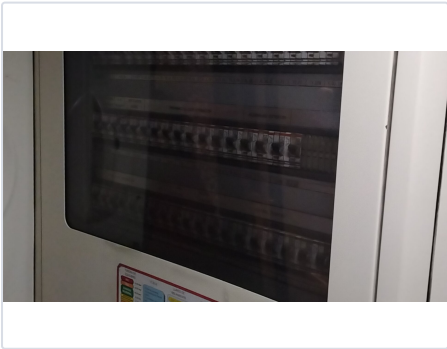
16. Fotografía Mamparo Trasero: Evidencia

| 17. Inspección de Material Rodante: Estado Mamparo Trasero | 00:51 | OK |
