# Inspección de Material Rodante - Reporte de inspeccion

Inspección de Material Rodante

| NOMBRE DEL PASO | TIEMPO | RESPUESTA / DATO |
|---|---|---|
| 1. Selección de Línea de Tren: Seleccion | 00:17 | Línea 4 |
| 2. Número de Tren: Dato numerico | 04:12 | Valor: 2 |

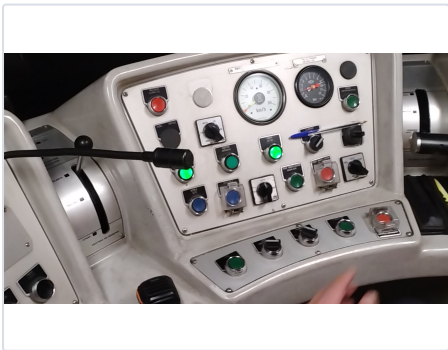
| NOMBRE DEL PASO | TIEMPO | RESPUESTA / DATO |
|---|---|---|
| 6. Fotografía Mamparo Central: Evidencia | 00:21 | Guardar |

## 7. Inspección de Material Rodante: Estado Mamparo Central

OK

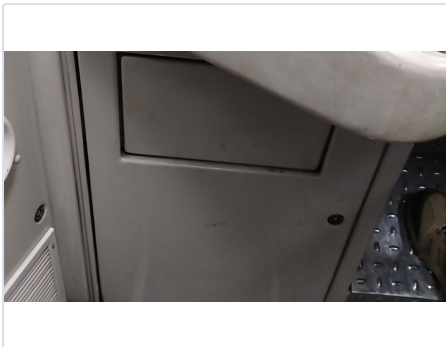
## 8. Fotografía Bajo Mamparo Izquierdo: Evidencia

## 9. Inspección de Material Rodante: Estado Bajo Mamparo Izquierdo

OK

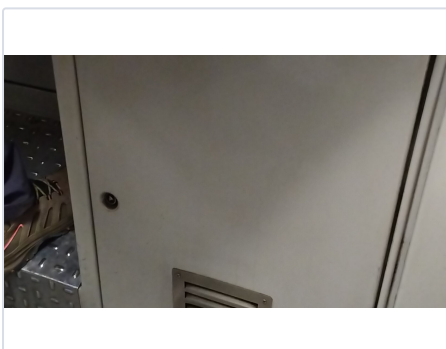
## 10. Fotografía Bajo Mamparo Derecho: Evidencia

## 11. Inspección de Material Rodante: Estado Bajo Mamparo Derecho

OK

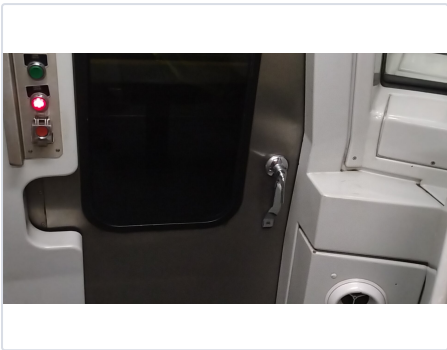
12. Fotografía Puerta Izquierda: Evidencia

13. Inspección de Material Rodante: Estado Puerta Izquierda

OK

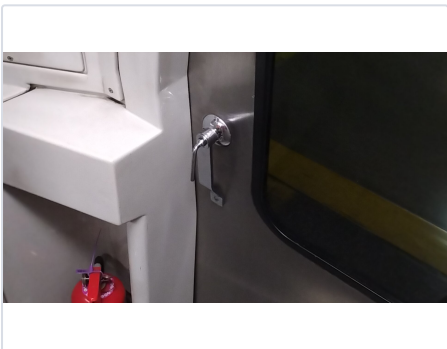
14. Fotografía Puerta Derecha: Evidencia

15. Inspección de Material Rodante: Estado Puerta Derecha

OK

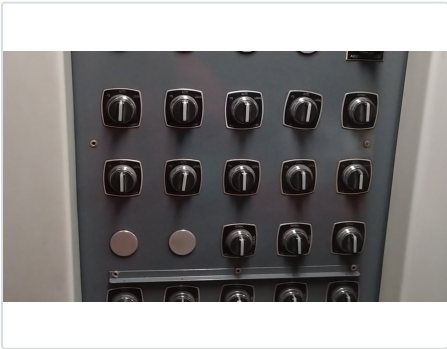
16. Fotografía Mamparo Trasero: Evidencia

| 17. Inspección de Material Rodante: Estado Mamparo Trasero | 00:58 | OK |
