Inspección de Material Rodante

FactorCX  
Frontline / Metro

SNAPSHOT DEL 07-07-2026

| NOMBRE DEL PASO | TIEMPO | RESPUESTA / DATO |
|---|---|---|
| 1. Selección de Línea de Tren: Seleccion | 00:12 | Línea 5 |

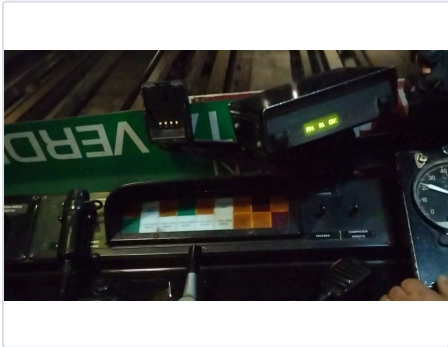
| NOMBRE DEL PASO | TIEMPO | RESPUESTA / DATO |
|---|---|---|
| 6. Fotografía Mamparo Central: Evidencia | 00:16 | Guardar |

## 7. Inspección de Material Rodante: Estado Mamparo Central

OK

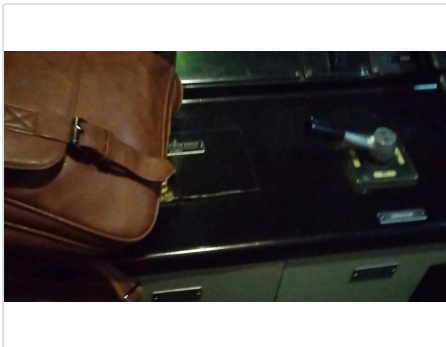
## 8. Fotografía Bajo Mamparo Izquierdo: Evidencia

## 9. Inspección de Material Rodante: Estado Bajo Mamparo Izquierdo

OK

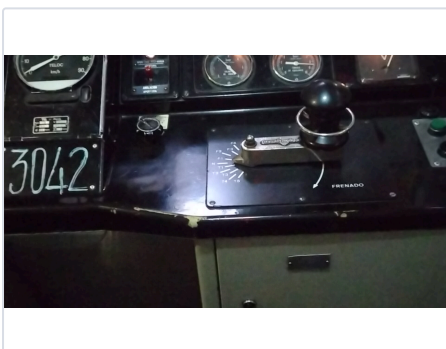
## 10. Fotografía Bajo Mamparo Derecho: Evidencia

## 11. Inspección de Material Rodante: Estado Bajo Mamparo Derecho

OK

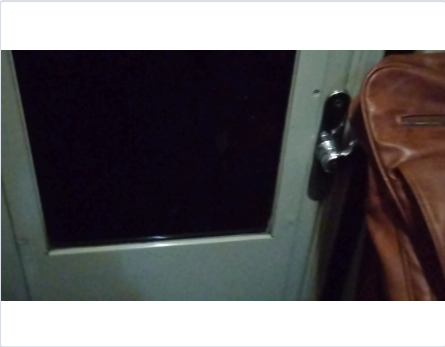
12. Fotografía Puerta Izquierda: Evidencia

13. Inspección de Material Rodante: Estado Puerta Izquierda

OK

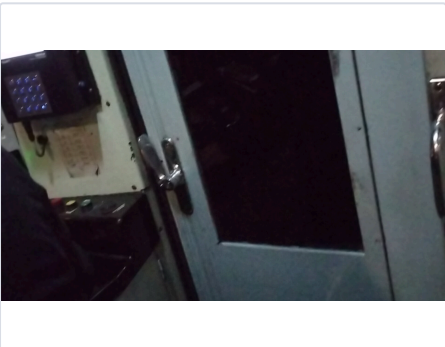
14. Fotografía Puerta Derecha: Evidencia

15. Inspección de Material Rodante: Estado Puerta Derecha

OK

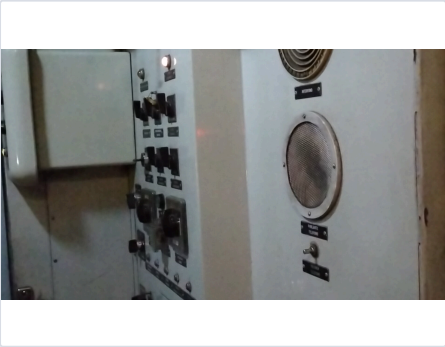
16. Fotografía Mamparo Trasero: Evidencia

| 17. Inspección de Material Rodante: Estado Mamparo Trasero | 00:54 | OK |
