# Inspección de Material Rodante - Reporte de inspeccion

| NOMBRE DEL PASO | TIEMPO | RESPUESTA / DATO |
|---|---|---|
| 1. Selección de Línea de Tren: Seleccion | 00:12 | Línea 5 |
| 2. Número de Tren: Dato numerico | 00:55 | Valor: 42 |
| 3. Inspección de Material Rodante: Selección de Cabina | 00:27 | Cabina S2 |

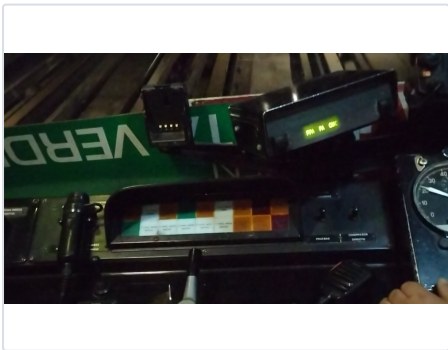
| NOMBRE DEL PASO | TIEMPO | RESPUESTA / DATO |
|---|---|---|
| 6. Fotografía Mamparo Central: Evidencia | 00:16 | Guardar |

OK

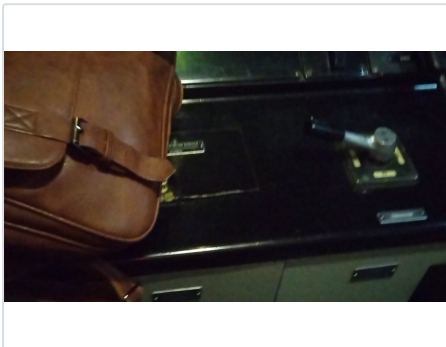
## 8. Fotografía Bajo Mamparo Izquierdo: Evidencia

OK

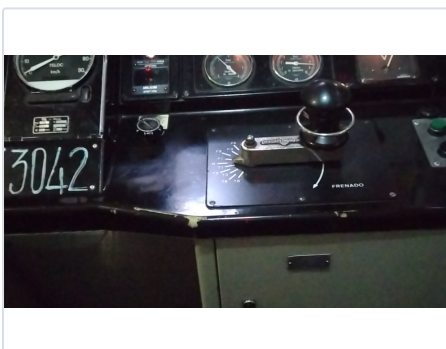
## 10. Fotografía Bajo Mamparo Derecho: Evidencia

OK

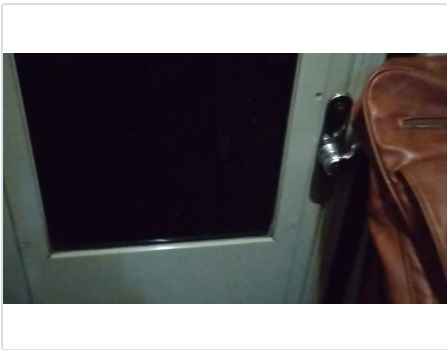
12. Fotografía Puerta Izquierda: Evidencia

OK

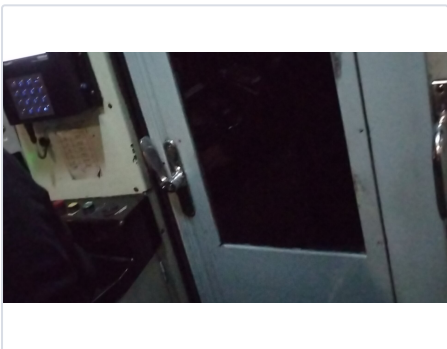
14. Fotografía Puerta Derecha: Evidencia

OK

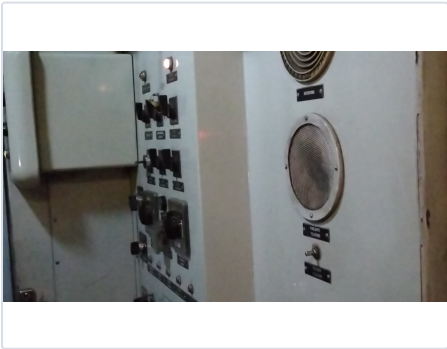
16. Fotografía Mamparo Trasero: Evidencia

| 17. Inspección de Material Rodante: Estado Mamparo Trasero | 00:54 | OK |
