# Inspección de Material Rodante - Reporte de inspeccion

FactorCX  
Frontline / Metro

| NOMBRE DEL PASO | TIEMPO | RESPUESTA / DATO |
|---|---|---|
| 1. Selección de Línea de Tren: Seleccion | 00:12 | Línea 5 |
| 2. Número de Tren: Dato numerico | 00:55 | Valor: 42 |

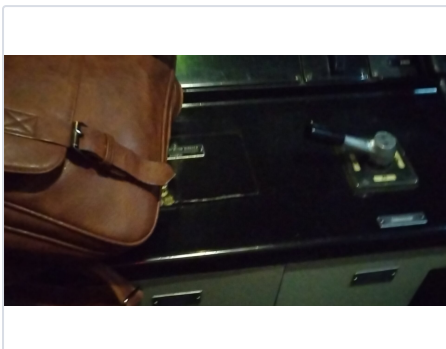
## 8. Fotografía Bajo Mamparo Izquierdo: Evidencia

## 9. Inspección de Material Rodante: Estado Bajo Mamparo Izquierdo

**OK**

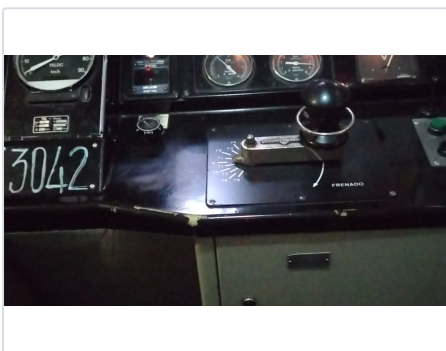
## 10. Fotografía Bajo Mamparo Derecho: Evidencia

## 11. Inspección de Material Rodante: Estado Bajo Mamparo Derecho

**OK**

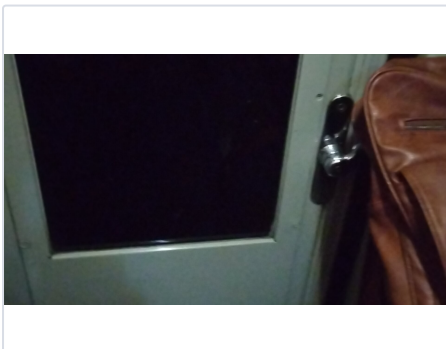
## 12. Fotografía Puerta Izquierda: Evidencia

## 13. Inspección de Material Rodante: Estado Puerta Izquierda

**OK**
