# Inspección de Material Rodante - Reporte de inspeccion

FactorCX  
Frontline / Metro

Inspección de Material Rodante

SNAPSHOT DEL 09-07-2026

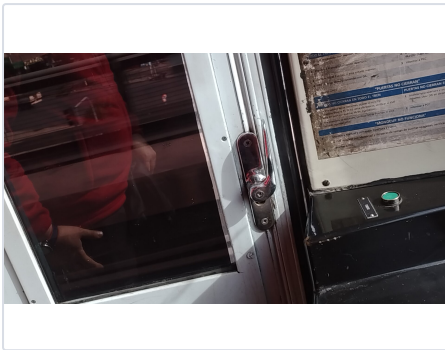
## 12. Fotografía Puerta Izquierda: Evidencia

### 13. Inspección de Material Rodante: Estado Puerta Izquierda

**OK**

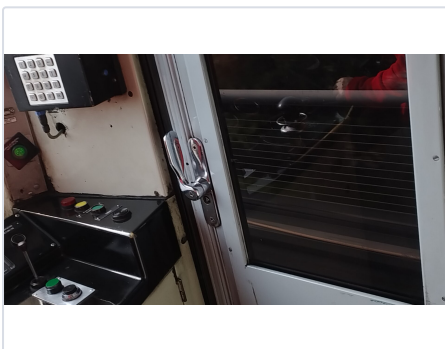
## 14. Fotografía Puerta Derecha: Evidencia

### 15. Inspección de Material Rodante: Estado Puerta Derecha

**OK**

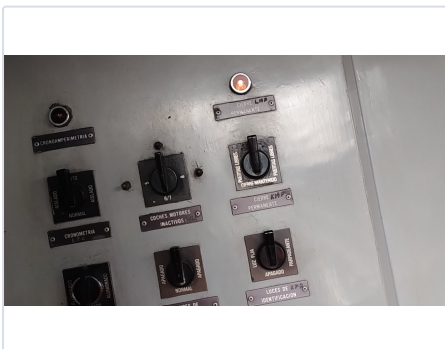
## 16. Fotografía Mamparo Trasero: Evidencia

| 17. Inspección de Material Rodante: Estado Mamparo Trasero | 01:56 | OK |
