# Inspección de Material Rodante - Reporte de inspeccion

Inspección de Material Rodante

| NOMBRE DEL PASO | TIEMPO | RESPUESTA / DATO |
|---|---|---|
| 1. Selección de Línea de Tren: Seleccion | 00:17 | Línea 5 |
| 2. Número de Tren: Dato numerico | 00:20 | Valor: 37 |

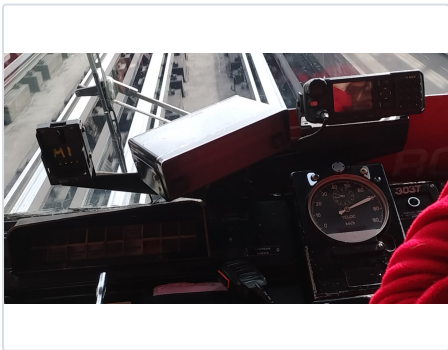
| NOMBRE DEL PASO | TIEMPO | RESPUESTA / DATO |
|---|---|---|
| 6. Fotografía Mamparo Central: Evidencia | 00:12 | Guardar |

## 7. Inspección de Material Rodante: Estado Mamparo Central

OK

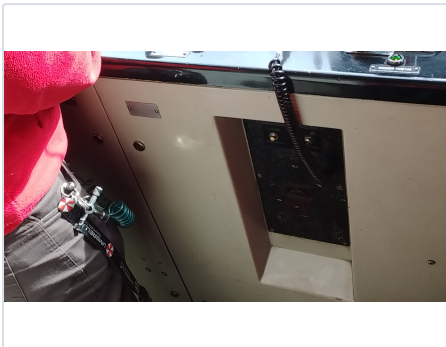
## 8. Fotografía Bajo Mamparo Izquierdo: Evidencia

## 9. Inspección de Material Rodante: Estado Bajo Mamparo Izquierdo

OK

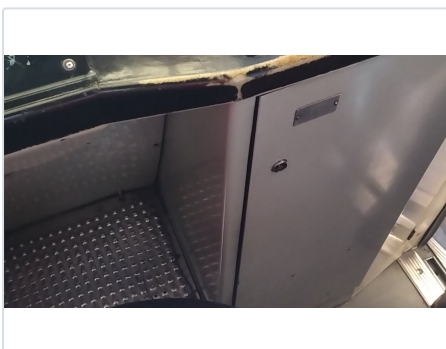
## 10. Fotografía Bajo Mamparo Derecho: Evidencia

## 11. Inspección de Material Rodante: Estado Bajo Mamparo Derecho

OK

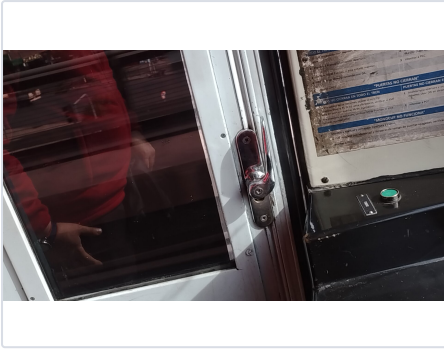
## 12. Fotografía Puerta Izquierda: Evidencia

### 13. Inspección de Material Rodante: Estado Puerta Izquierda

**OK**

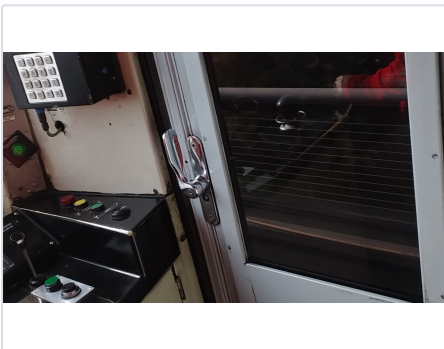
## 14. Fotografía Puerta Derecha: Evidencia

### 15. Inspección de Material Rodante: Estado Puerta Derecha

**OK**

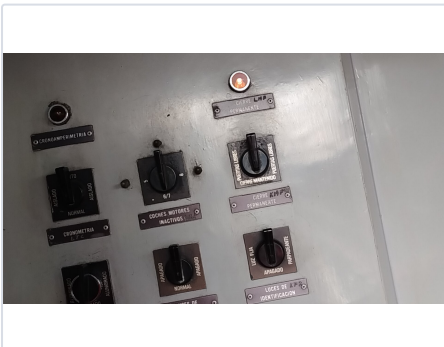
## 16. Fotografía Mamparo Trasero: Evidencia

| 17. Inspección de Material Rodante: Estado Mamparo Trasero | 01:56 | OK |
