Inspección de Material Rodante

FactorCX  
Frontline / Metro

| NOMBRE DEL PASO | TIEMPO | RESPUESTA / DATO |
|---|---|---|
| 1. Selección de Línea de Tren: Seleccion | 00:09 | Línea 5 |
| 2. Número de Tren: Dato numerico | 00:59 | Valor: 66 |

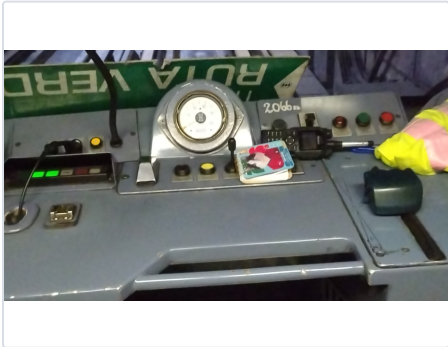
| NOMBRE DEL PASO | TIEMPO | RESPUESTA / DATO |
|---|---|---|
| 6. Fotografía Mamparo Central: Evidencia | 00:28 | Guardar |

## 7. Inspección de Material Rodante: Estado Mamparo Central

OK

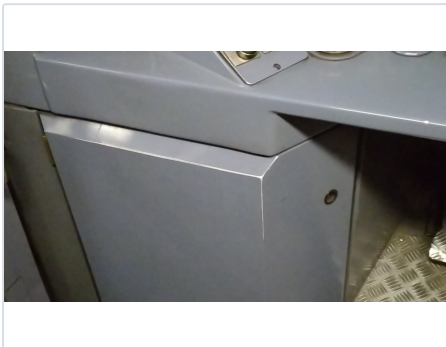
## 8. Fotografía Bajo Mamparo Izquierdo: Evidencia

## 9. Inspección de Material Rodante: Estado Bajo Mamparo Izquierdo

OK

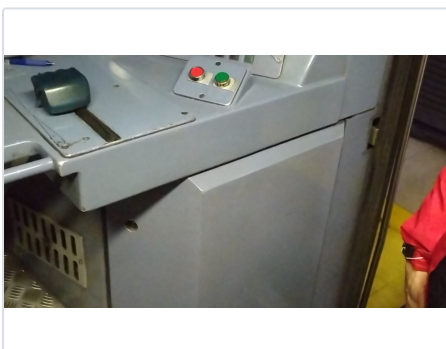
## 10. Fotografía Bajo Mamparo Derecho: Evidencia

## 11. Inspección de Material Rodante: Estado Bajo Mamparo Derecho

OK

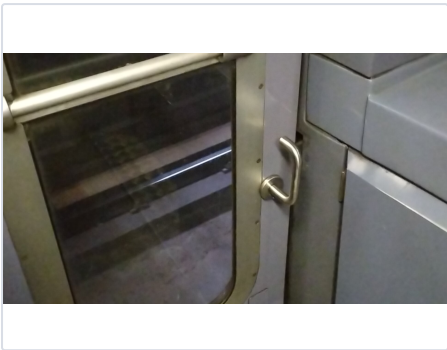
12. Fotografía Puerta Izquierda: Evidencia

13. Inspección de Material Rodante: Estado Puerta Izquierda

OK

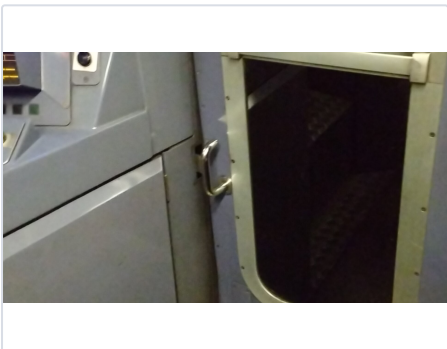
14. Fotografía Puerta Derecha: Evidencia

15. Inspección de Material Rodante: Estado Puerta Derecha

OK

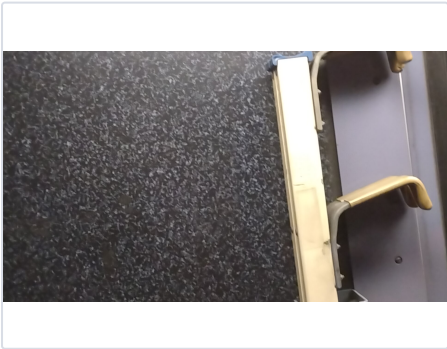
16. Fotografía Mamparo Trasero: Evidencia

| 17. Inspección de Material Rodante: Estado Mamparo Trasero | 01:01 | OK |
