# Inspección de Material Rodante - Reporte de inspeccion

FactorCX  
Frontline / Metro

SNAPSHOT DEL 09-07-2026

| NOMBRE DEL PASO | TIEMPO | RESPUESTA / DATO |
|---|---|---|
| 1. Selección de Línea de Tren: Seleccion | 00:09 | Línea 5 |

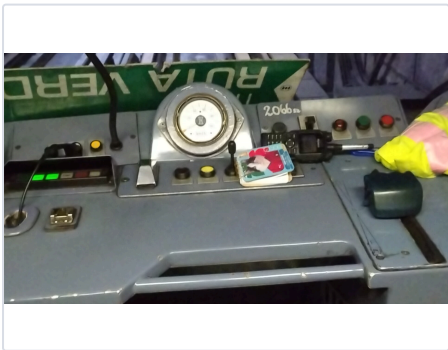
| NOMBRE DEL PASO | TIEMPO | RESPUESTA / DATO |
|---|---|---|
| 6. Fotografía Mamparo Central: Evidencia | 00:28 | Guardar |

## 7. Inspección de Material Rodante: Estado Mamparo Central

OK

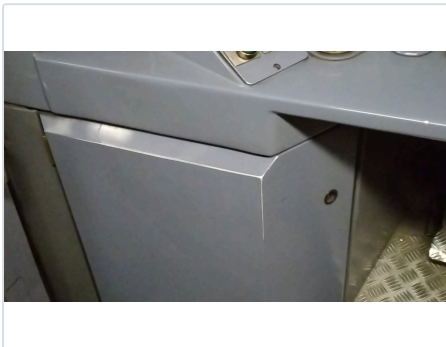
## 8. Fotografía Bajo Mamparo Izquierdo: Evidencia

## 9. Inspección de Material Rodante: Estado Bajo Mamparo Izquierdo

OK

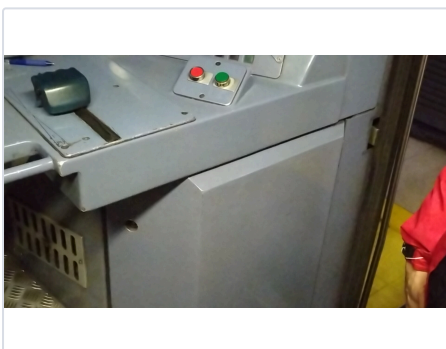
## 10. Fotografía Bajo Mamparo Derecho: Evidencia

## 11. Inspección de Material Rodante: Estado Bajo Mamparo Derecho

OK

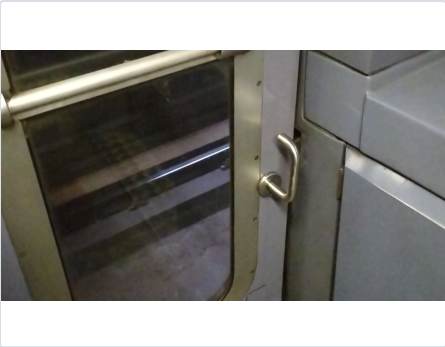
12. Fotografía Puerta Izquierda: Evidencia

13. Inspección de Material Rodante: Estado Puerta Izquierda

OK

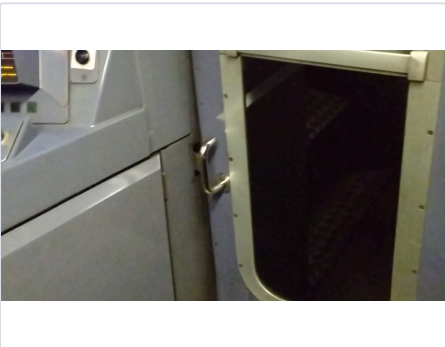
14. Fotografía Puerta Derecha: Evidencia

15. Inspección de Material Rodante: Estado Puerta Derecha

OK

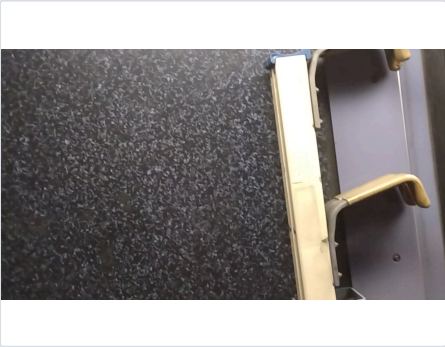
16. Fotografía Mamparo Trasero: Evidencia

| 17. Inspección de Material Rodante: Estado Mamparo Trasero | 01:01 | OK |
