Inspección VOBC GEN S1

FactorCX  
Frontline / Metro

SNAPSHOT DEL 09-07-2026

| NOMBRE DEL PASO | TIEMPO | RESPUESTA / DATO |
|---|---|---|
| 3. Inspección VOBC GEN S1: Info de Línea | 00:03 | Línea 3 |

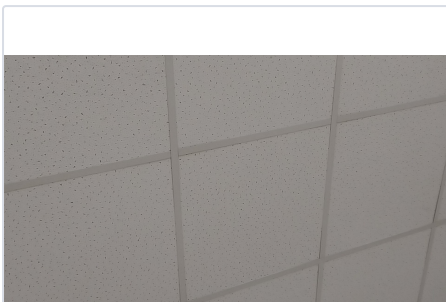
## 5. Fotografía MRU: Evidencia

## 6. Inspección VOBC GEN S1: Estado del MRU

**OK**

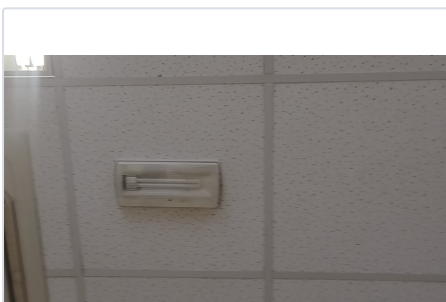
## 7. Fotografía OBRU 1 - Lado Derecho: Evidencia

## 8. Inspección VOBC GEN S1: Estado del OBRU 1 - Lado Derecho

**OK**

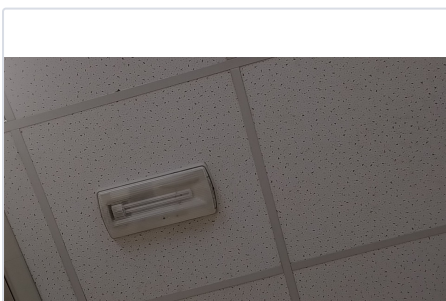
## 9. Fotografía OBRU 2 - Lado Izquierdo: Evidencia

| <b>10. Inspección VOBC GEN S1: Estado del OBRU 2 - Lado Izquierdo</b> | 00:45 | <b>OK</b> |
