# Inspección VOBC GEN S1 - Reporte de inspeccion

Frontline / Metro

SNAPSHOT DEL 09-07-2026

| NOMBRE DEL PASO | TIEMPO | RESPUESTA / DATO |
|---|---|---|
| 3. Inspección VOBC GEN S1: Info de Línea | 00:02 | Línea 3 |

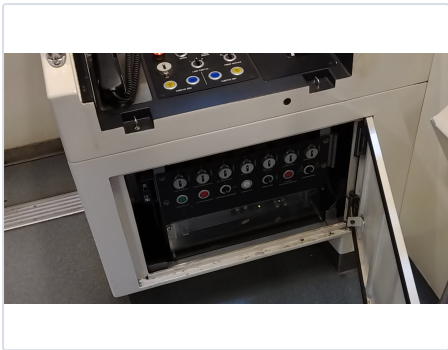
5. Fotografía MRU: Evidencia

6. Inspección VOBC GEN S1: Estado del MRU

OK

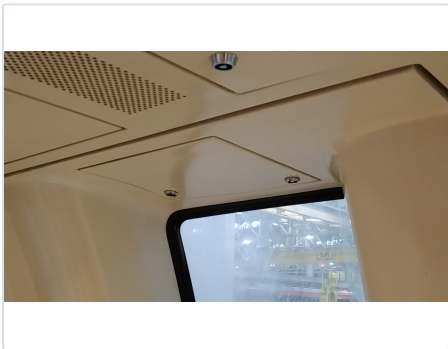
7. Fotografía OBRU 1 - Lado Derecho: Evidencia

8. Inspección VOBC GEN S1: Estado del OBRU 1 - Lado Derecho

OK

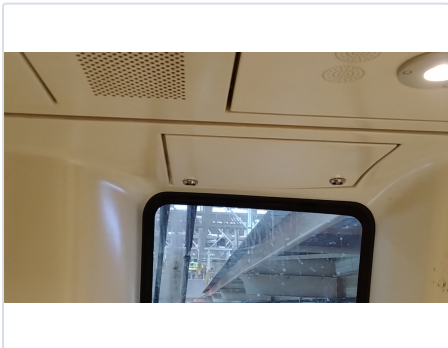
9. Fotografía OBRU 2 - Lado Izquierdo: Evidencia

10. Inspección VOBC GEN S1: Estado del OBRU 2 - Lado Izquierdo

OK

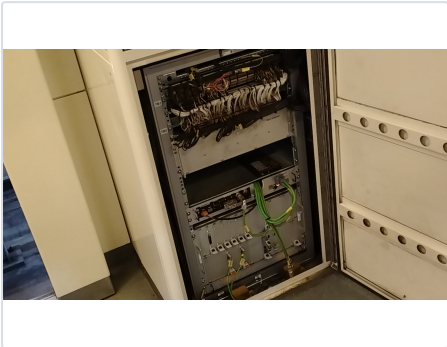
11. Fotografía VOBC: Evidencia

12. Inspección VOBC GEN S1: Estado del VOBC

OK

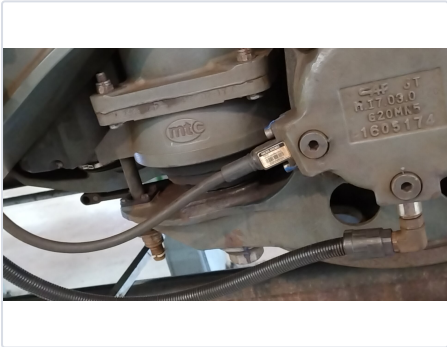
13. Fotografía Sensor de Velocidad: Evidencia

14. Inspección VOBC GEN S1: Estado del Sensor de Velocidad

OK
