# Inspección de Material Rodante - Reporte de inspeccion

Inspección de Material Rodante

| NOMBRE DEL PASO | TIEMPO | RESPUESTA / DATO |
|---|---|---|
| 1. Selección de Línea de Tren: Seleccion | 00:15 | Línea 5 |
| 2. Número de Tren: Dato numerico | 00:12 | Valor: 20 |

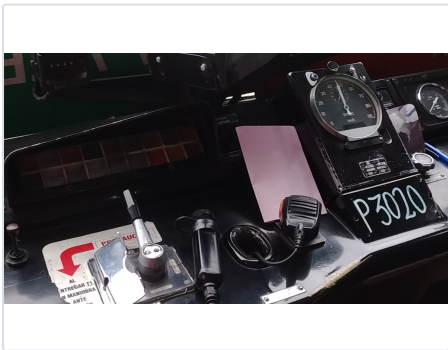
| NOMBRE DEL PASO | TIEMPO | RESPUESTA / DATO |
|---|---|---|
| 6. Fotografía Mamparo Central: Evidencia | 00:11 | Guardar |

## 7. Inspección de Material Rodante: Estado Mamparo Central

OK

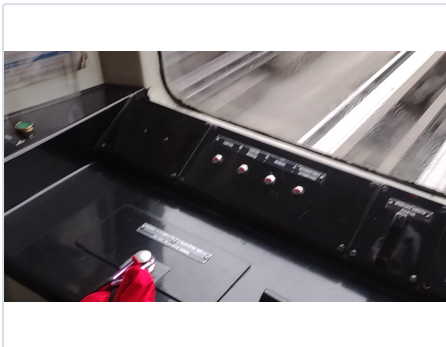
## 8. Fotografía Bajo Mamparo Izquierdo: Evidencia

## 9. Inspección de Material Rodante: Estado Bajo Mamparo Izquierdo

OK

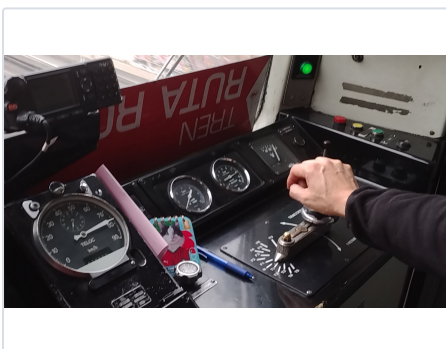
## 10. Fotografía Bajo Mamparo Derecho: Evidencia

## 11. Inspección de Material Rodante: Estado Bajo Mamparo Derecho

OK

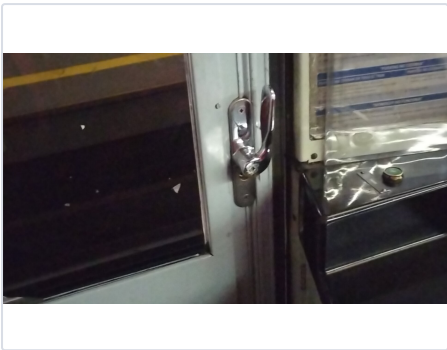
12. Fotografía Puerta Izquierda: Evidencia

13. Inspección de Material Rodante: Estado Puerta Izquierda

OK

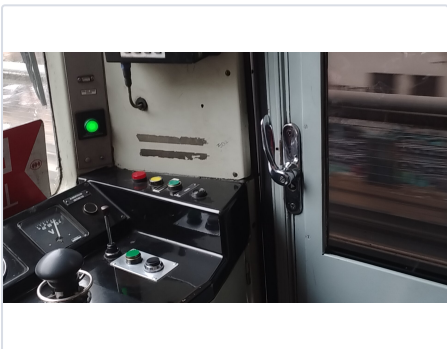
14. Fotografía Puerta Derecha: Evidencia

15. Inspección de Material Rodante: Estado Puerta Derecha

OK

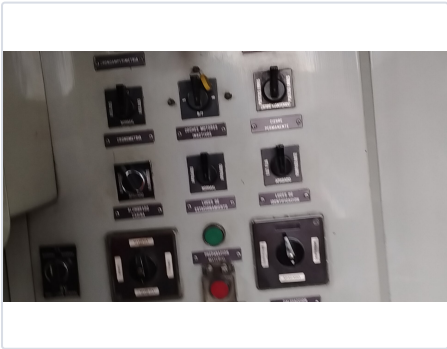
16. Fotografía Mamparo Trasero: Evidencia

| 17. Inspección de Material Rodante: Estado Mamparo Trasero | 00:53 | OK |
