Inspección VOBC GEN S2

FactorCX  
Frontline / Metro

SNAPSHOT DEL 10-07-2026

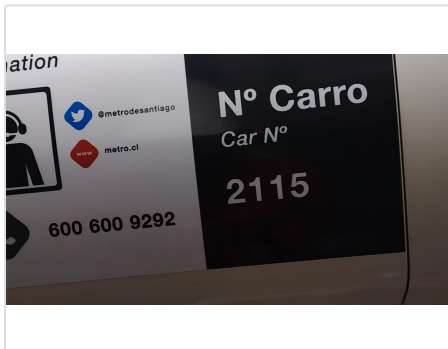
| NOMBRE DEL PASO | TIEMPO | RESPUESTA / DATO |
|---|---|---|
| 1. Fotografía ID Tren: Evidencia | 00:17 | Guardar |

| NOMBRE DEL PASO | TIEMPO | RESPUESTA / DATO |
|---|---|---|
| 2. ID Tren: Dato numerico | 00:45 | Valor: 211 |

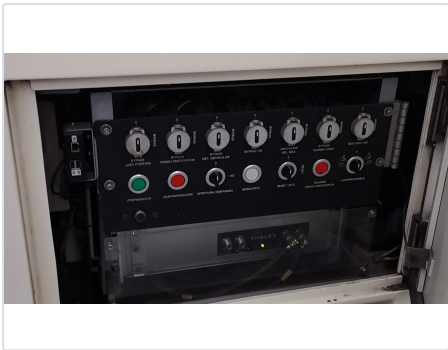
5. Fotografía MRU: Evidencia

6. Inspección VOBC GEN S2: Estado del MRU

OK

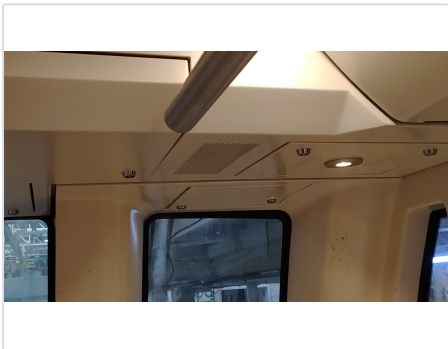
7. Fotografía OBRU 1 - Lado Derecho: Evidencia

8. Inspección VOBC GEN S2: Estado del OBRU 1 - Lado Derecho

OK

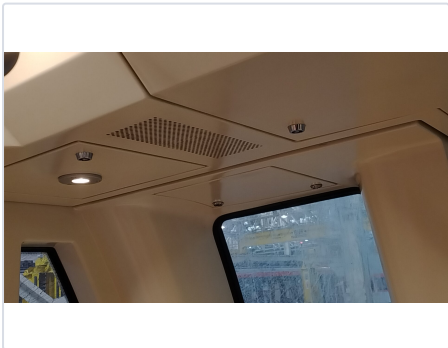
9. Fotografía OBRU 2 - Lado Izquierdo: Evidencia

10. Inspección VOBC GEN S2: Estado del OBRU 2 - Lado Izquierdo

OK

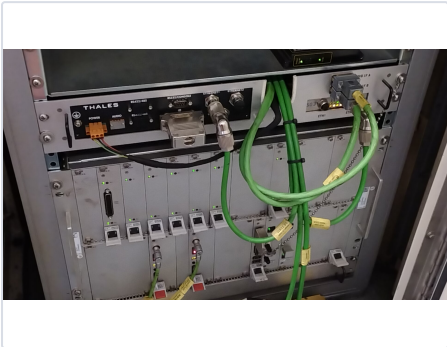
11. Fotografía VOBC: Evidencia

12. Inspección VOBC GEN S2: Estado del VOBC

OK

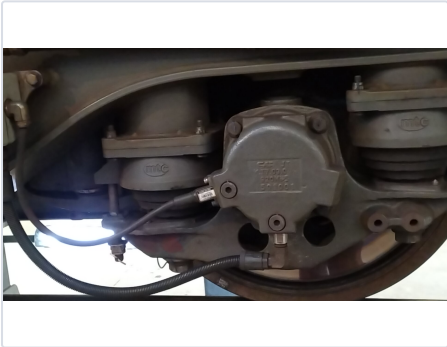
13. Fotografía Sensor de Velocidad: Evidencia

14. Inspección VOBC GEN S2: Estado del Sensor de Velocidad

OK
