# Inspección VOBC GEN S2 - Reporte de inspeccion

Frontline / Metro

SNAPSHOT DEL 10-07-2026

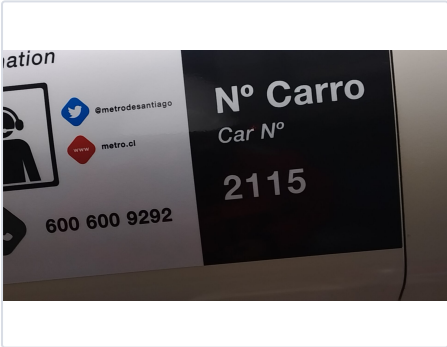
| NOMBRE DEL PASO | TIEMPO | RESPUESTA / DATO |
|---|---|---|
| 1. Fotografía ID Tren: Evidencia | 00:17 | Guardar |

| NOMBRE DEL PASO | TIEMPO | RESPUESTA / DATO |
|---|---|---|
| 2. ID Tren: Dato numerico | 00:45 | Valor: 211 |

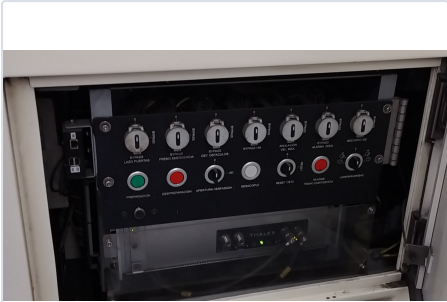
| 5. Fotografía MRU: Evidencia | 00:11 | Guardar |

| 6. Inspección VOBC GEN S2: Estado del MRU | 00:43 | OK |

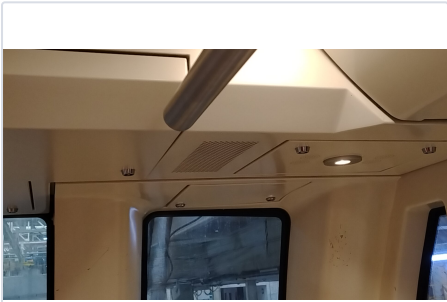
| 7. Fotografía OBRU 1 - Lado Derecho: Evidencia | 00:28 | Guardar |

| 8. Inspección VOBC GEN S2: Estado del OBRU 1 - Lado Derecho | 00:57 | OK |

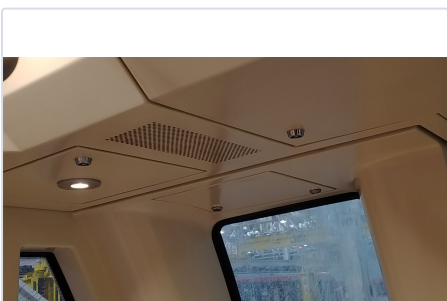
| 9. Fotografía OBRU 2 - Lado Izquierdo: Evidencia | 00:07 | Guardar |

10. Inspección VOBC GEN S2: Estado del OBRU 2 - Lado Izquierdo

OK

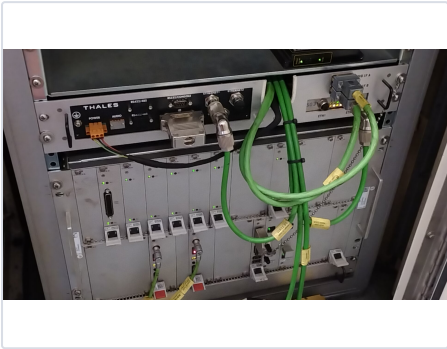
11. Fotografía VOBC: Evidencia

12. Inspección VOBC GEN S2: Estado del VOBC

OK

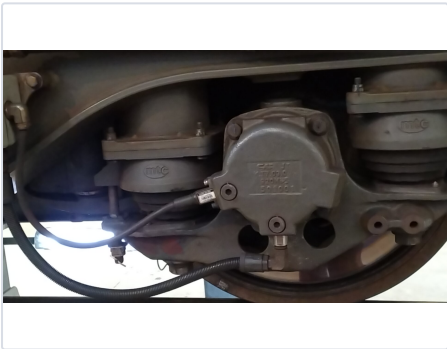
13. Fotografía Sensor de Velocidad: Evidencia

14. Inspección VOBC GEN S2: Estado del Sensor de Velocidad

OK

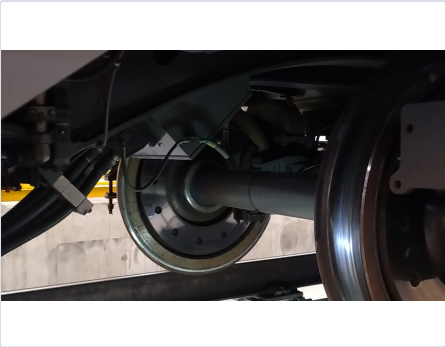
15. Fotografía TIU: Evidencia

16. Inspección VOBC GEN S2: Estado del TIU

OK

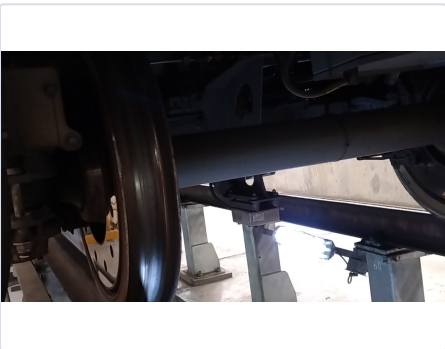
17. Fotografía Sensor de Proximidad: Evidencia

18. Inspección VOBC GEN S2: Estado del Sensor de Proximidad

OK
