Inspección de Material Rodante

FactorCX  
Frontline / Metro

SNAPSHOT DEL 13-07-2026

| NOMBRE DEL PASO | TIEMPO | RESPUESTA / DATO |
|---|---|---|
| 1. Selección de Línea de Tren: Seleccion | 00:15 | Línea 2 |

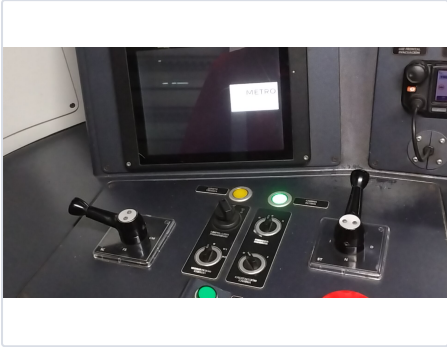
| 8. Fotografía Bajo Mamparo Izquierdo: Evidencia | 00:07 | Guardar |

| 9. Inspección de Material Rodante: Estado Bajo Mamparo Izquierdo | 00:45 | OK |

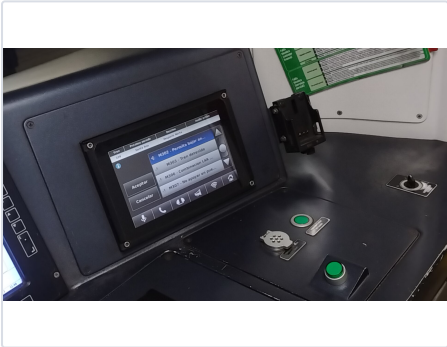
| 10. Fotografía Bajo Mamparo Derecho: Evidencia | 00:08 | Guardar |

| 11. Inspección de Material Rodante: Estado Bajo Mamparo Derecho | 00:02 | OK |

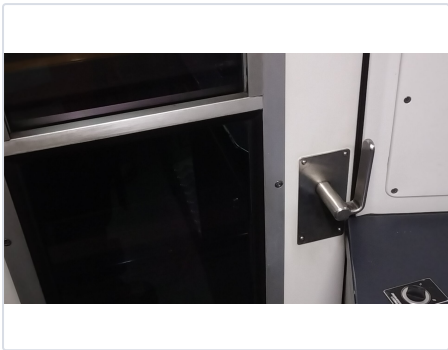
12. Fotografía Puerta Izquierda: Evidencia

13. Inspección de Material Rodante: Estado Puerta Izquierda

OK

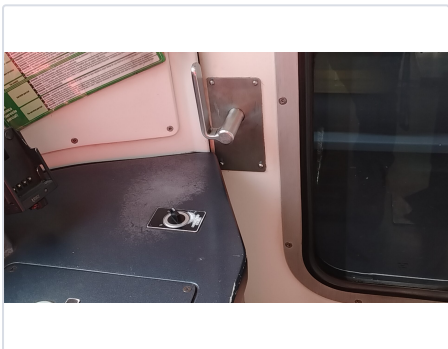
14. Fotografía Puerta Derecha: Evidencia

15. Inspección de Material Rodante: Estado Puerta Derecha

OK

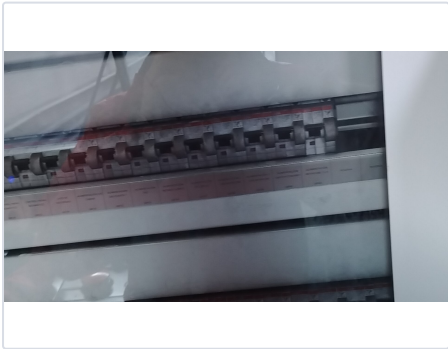
16. Fotografía Mamparo Trasero: Evidencia

| 17. Inspección de Material Rodante: Estado Mamparo Trasero | 01:02 | OK |
