# Inspección de Material Rodante - Reporte de inspeccion

FactorCX  
Frontline / Metro

Inspección de Material Rodante

SNAPSHOT DEL 13-07-2026

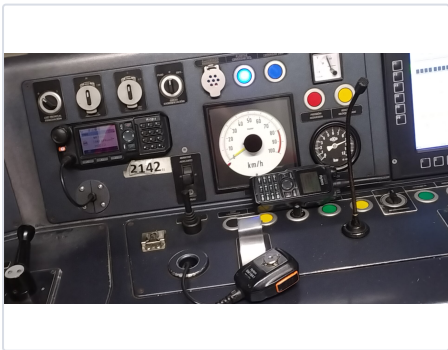
| NOMBRE DEL PASO | TIEMPO | RESPUESTA / DATO |
|---|---|---|
| 6. Fotografía Mamparo Central: Evidencia | 00:53 | Guardar |

7. Inspección de Material Rodante: Estado Mamparo Central

OK

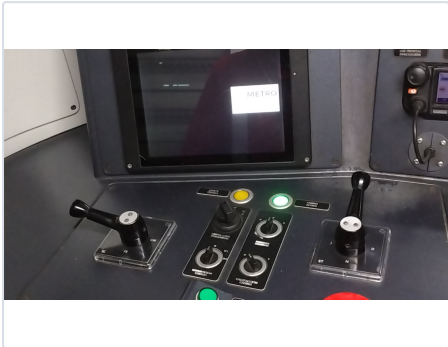
8. Fotografía Bajo Mamparo Izquierdo: Evidencia

9. Inspección de Material Rodante: Estado Bajo Mamparo Izquierdo

OK

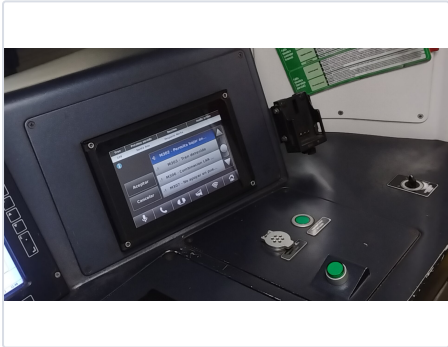
10. Fotografía Bajo Mamparo Derecho: Evidencia

11. Inspección de Material Rodante: Estado Bajo Mamparo Derecho

OK

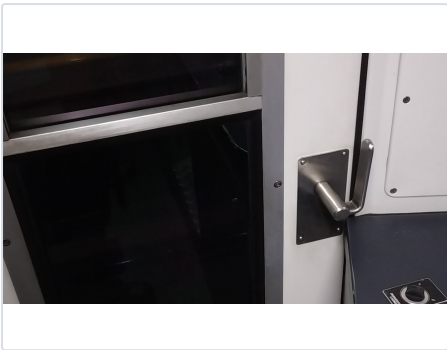
12. Fotografía Puerta Izquierda: Evidencia

13. Inspección de Material Rodante: Estado Puerta Izquierda

OK

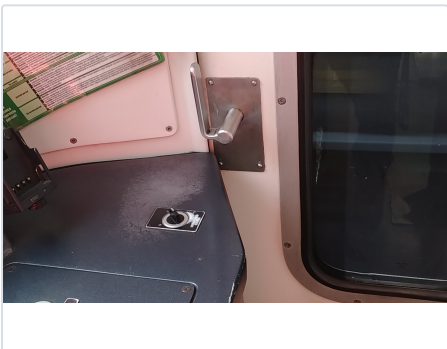
14. Fotografía Puerta Derecha: Evidencia

15. Inspección de Material Rodante: Estado Puerta Derecha

OK

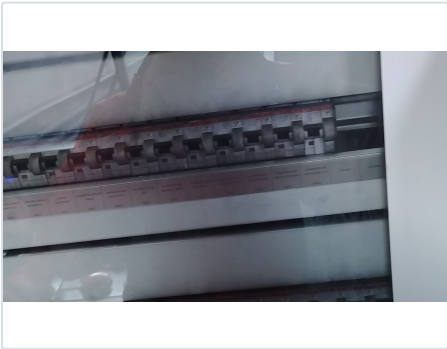
16. Fotografía Mamparo Trasero: Evidencia

| 17. Inspección de Material Rodante: Estado Mamparo Trasero | 01:02 | OK |
