Inspección de Material Rodante

FactorCX  
Frontline / Metro

SNAPSHOT DEL 13-07-2026

| NOMBRE DEL PASO | TIEMPO | RESPUESTA / DATO |
|---|---|---|
| 1. Selección de Línea de Tren: Seleccion | 00:10 | Línea 2 |

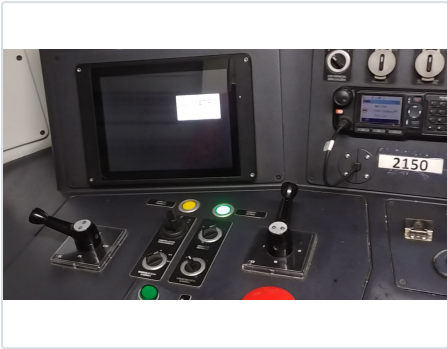
| 8. Fotografía Bajo Mamparo Izquierdo: Evidencia | 00:08 | Guardar |

| 9. Inspección de Material Rodante: Estado Bajo Mamparo Izquierdo | 01:22 | OK |

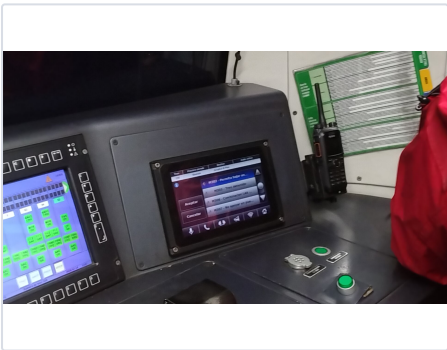
| 10. Fotografía Bajo Mamparo Derecho: Evidencia | 00:06 | Guardar |

| 11. Inspección de Material Rodante: Estado Bajo Mamparo Derecho | 01:33 | OK |
