# Inspección de Material Rodante - Reporte de inspeccion

FactorCX  
Frontline / Metro

Inspección de Material Rodante

SNAPSHOT DEL 13-07-2026

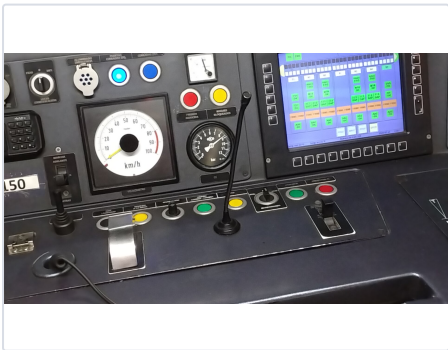
| NOMBRE DEL PASO | TIEMPO | RESPUESTA / DATO |
|---|---|---|
| 6. Fotografía Mamparo Central: Evidencia | 00:22 | Guardar |

7. Inspección de Material Rodante: Estado Mamparo Central

OK

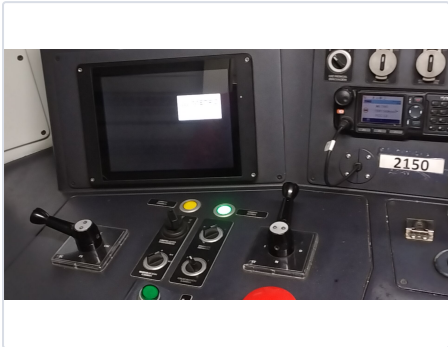
8. Fotografía Bajo Mamparo Izquierdo: Evidencia

9. Inspección de Material Rodante: Estado Bajo Mamparo Izquierdo

OK

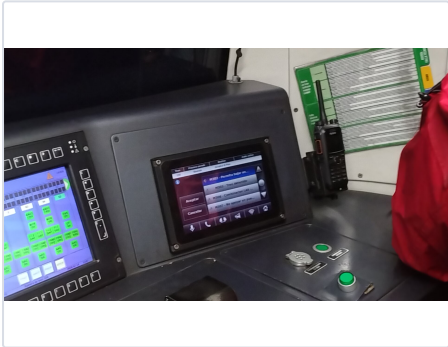
10. Fotografía Bajo Mamparo Derecho: Evidencia

11. Inspección de Material Rodante: Estado Bajo Mamparo Derecho

OK

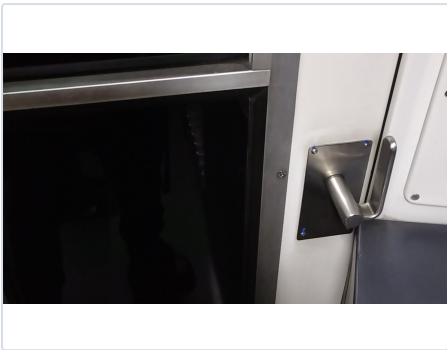
12. Fotografía Puerta Izquierda: Evidencia

13. Inspección de Material Rodante: Estado Puerta Izquierda

OK

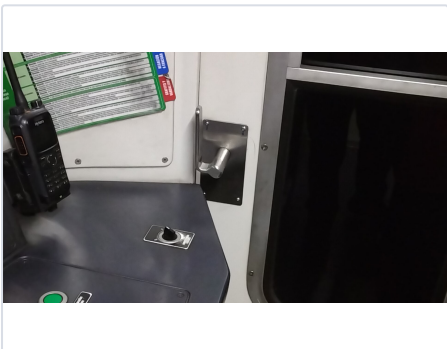
14. Fotografía Puerta Derecha: Evidencia

15. Inspección de Material Rodante: Estado Puerta Derecha

OK

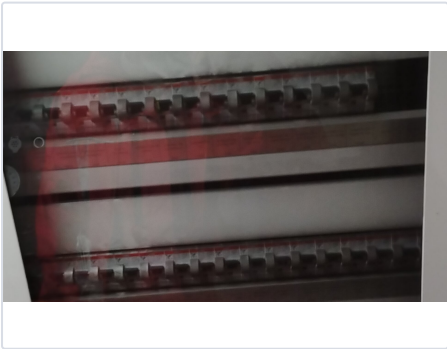
16. Fotografía Mamparo Trasero: Evidencia

| 17. Inspección de Material Rodante: Estado Mamparo Trasero | 01:34 | OK |
