Inspección VOBC GEN S1

FactorCX  
Frontline / Metro

SNAPSHOT DEL 16-07-2026

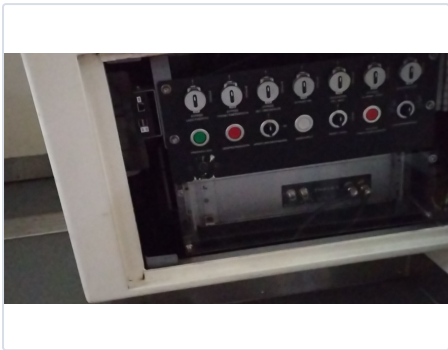
5. Fotografía MRU: Evidencia

6. Inspección VOBC GEN S1: Estado del MRU

OK

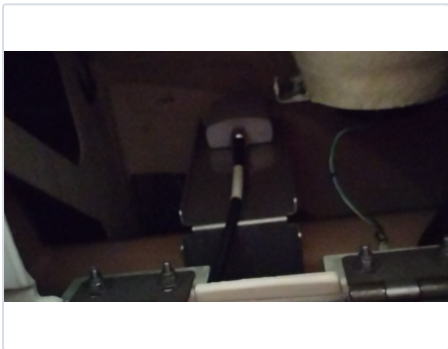
7. Fotografía OBRU 1 - Lado Derecho: Evidencia

8. Inspección VOBC GEN S1: Estado del OBRU 1 - Lado Derecho

OK

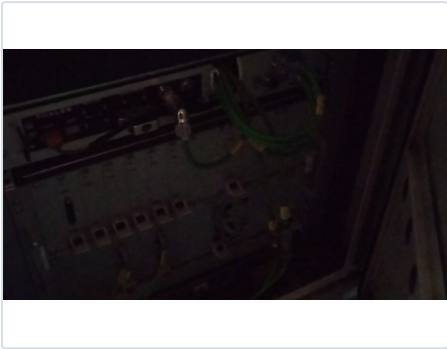
| 11. Fotografía VOBC: Evidencia | 00:37 | Guardar |

| 12. Inspección VOBC GEN S1: Estado del VOBC | 00:47 | OK |

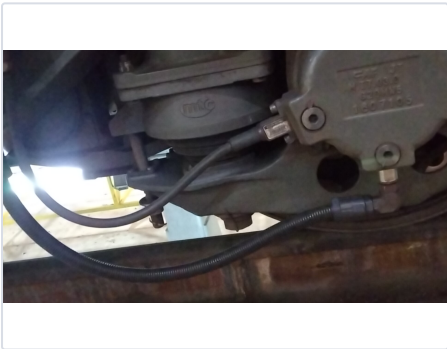
| 13. Fotografía Sensor de Velocidad: Evidencia | 00:46 | Guardar |

| 14. Inspección VOBC GEN S1: Estado del Sensor de Velocidad | 00:55 | OK |

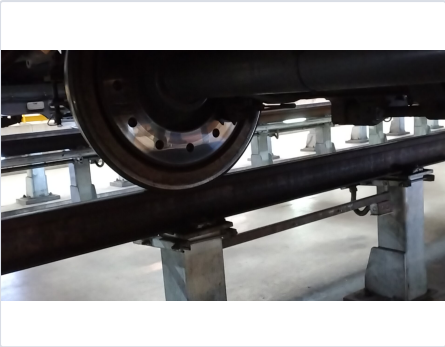
15. Fotografía TIU: Evidencia

16. Inspección VOBC GEN S1: Estado del TIU

OK

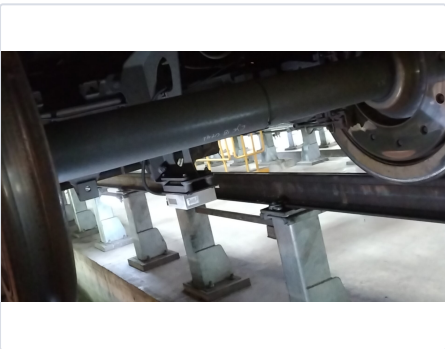
17. Fotografía Sensor de Proximidad: Evidencia

18. Inspección VOBC GEN S1: Estado del Sensor de Proximidad

OK
