# Inspección VOBC GEN S1 - Reporte de inspeccion

FactorCX  
Frontline / Metro

SNAPSHOT DEL 16-07-2026

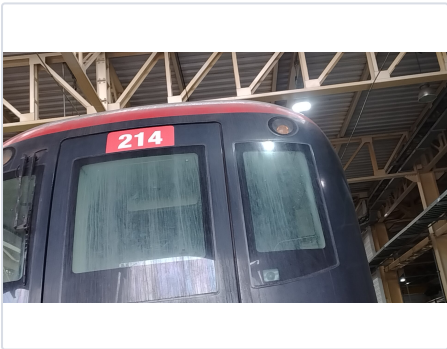
| NOMBRE DEL PASO | TIEMPO | RESPUESTA / DATO |
|---|---|---|
| 1. Fotografía ID Tren: Evidencia | 01:04 | Guardar |

| NOMBRE DEL PASO | TIEMPO | RESPUESTA / DATO |
|---|---|---|
| 2. ID Tren: Dato numerico | 01:37 | Valor: 214 |
