Inspección VOBC GEN S2

FactorCX  
Frontline / Metro

SNAPSHOT DEL 16-07-2026

| NOMBRE DEL PASO | TIEMPO | RESPUESTA / DATO |
|---|---|---|
| 2. ID Tren: Dato numerico | 00:51 | Valor: 214 |

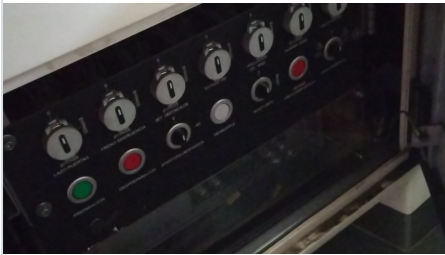
| 5. Fotografía MRU: Evidencia | 01:44 | Guardar |

| 6. Inspección VOBC GEN S2: Estado del MRU | 00:40 | OK |

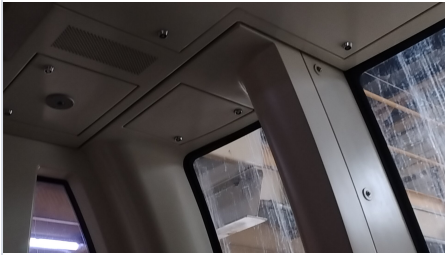
| 7. Fotografía OBRU 1 - Lado Derecho: Evidencia | 00:09 | Guardar |

| 8. Inspección VOBC GEN S2: Estado del OBRU 1 - Lado Derecho | 00:02 | OK |

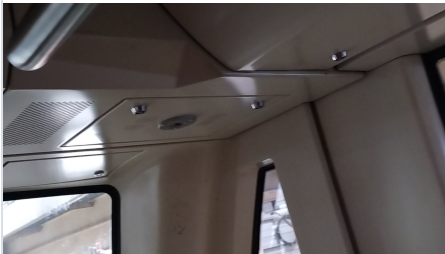
| 9. Fotografía OBRU 2 - Lado Izquierdo: Evidencia | 00:09 | Guardar |

10. Inspección VOBC GEN S2: Estado del OBRU 2 - Lado Izquierdo

OK

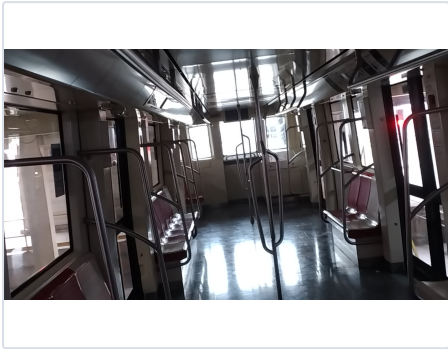
11. Fotografía VOBC: Evidencia

12. Inspección VOBC GEN S2: Estado del VOBC

OK

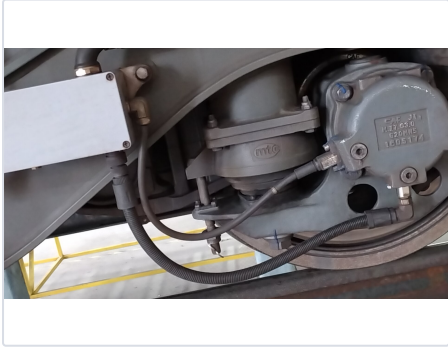
14. Fotografía Sensor de Velocidad: Evidencia

15. Inspección VOBC GEN S2: Estado del Sensor de Velocidad

OK

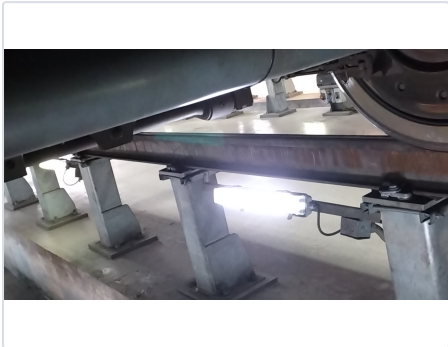
16. Fotografía TIU: Evidencia

17. Inspección VOBC GEN S2: Estado del TIU

OK

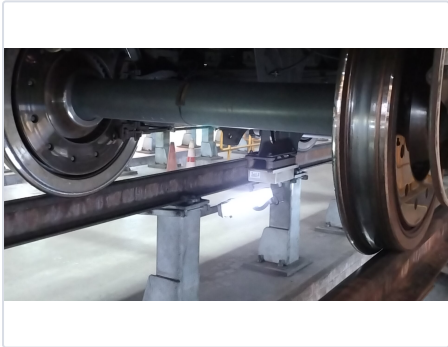
18. Fotografía Sensor de Proximidad: Evidencia

19. Inspección VOBC GEN S2: Estado del Sensor de Proximidad

OK
