# Inspección VOBC GEN S2 - Reporte de inspeccion

FactorCX  
Frontline / Metro

| NOMBRE DEL PASO | TIEMPO | RESPUESTA / DATO |
|---|---|---|
| 2. ID Tren: Dato numerico | 00:51 | Valor: 214 |
| 3. Inspección VOBC GEN S2: Info de Línea | 00:02 | Línea 3 |

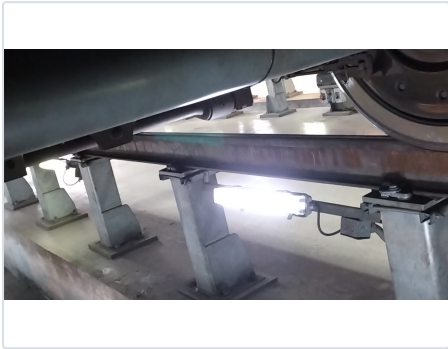
16. Fotografía TIU: Evidencia00:17Guardar

17. Inspección VOBC GEN S2: Estado del TIU00:54OK

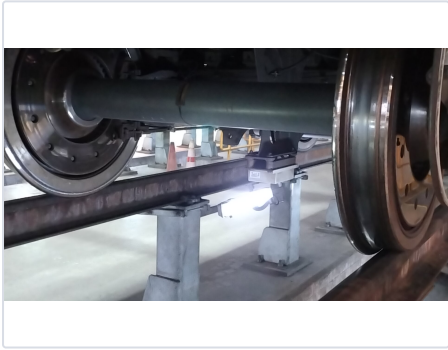
18. Fotografía Sensor de Proximidad: Evidencia00:08Guardar

19. Inspección VOBC GEN S2: Estado del Sensor de Proximidad00:56OK
