# Inspección VOBC GEN S1 - Reporte de inspeccion

FactorCX  
Frontline / Metro

SNAPSHOT DEL 24-07-2026

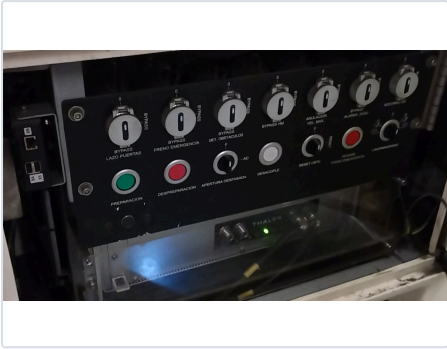
| 5. Fotografía MRU: Evidencia | 00:29 | Guardar |

| 6. Inspección VOBC GEN S1: Estado del MRU | 00:53 | OK |

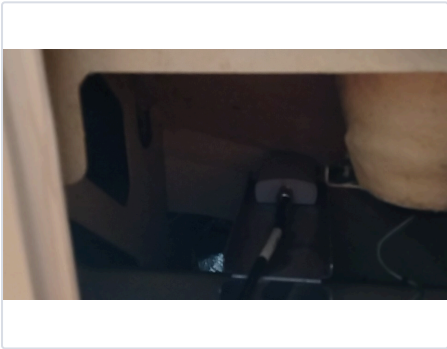
| 7. Fotografía OBRU 1 - Lado Derecho: Evidencia | 00:16 | Guardar |

| 8. Inspección VOBC GEN S1: Estado del OBRU 1 - Lado Derecho | 00:50 | OK |

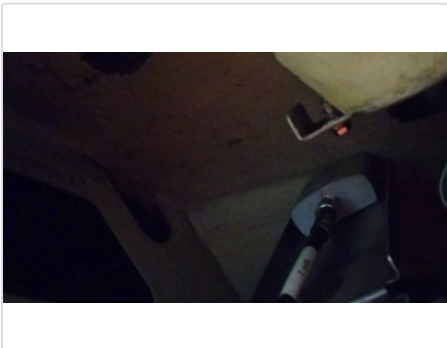
| 9. Fotografía OBRU 2 - Lado Izquierdo: Evidencia | 00:10 | Guardar |

| <b>10. Inspección VOBC GEN S1: Estado del OBRU 2 - Lado Izquierdo</b> | 00:58 | <b>OK</b> |

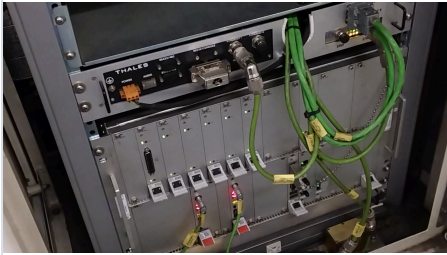
| <b>12. Inspección VOBC GEN S1: Estado del VOBC</b> | 00:52 | <b>OK</b> |

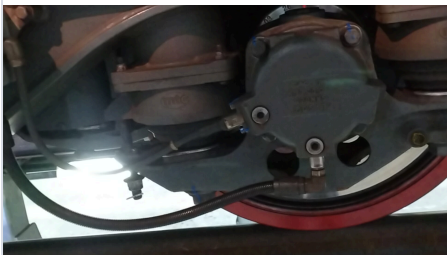
| <b>18. Inspección VOBC GEN S1: Estado del Sensor de Velocidad</b> | 00:58 | <b>OK</b> |
