Inspección VOBC GEN S1

FactorCX  
Frontline / Metro

SNAPSHOT DEL 24-07-2026

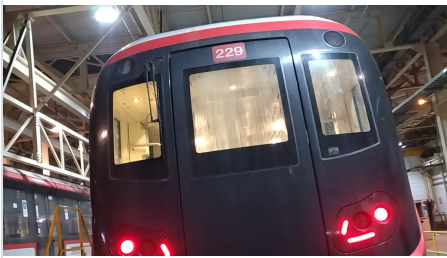
| NOMBRE DEL PASO | TIEMPO | RESPUESTA / DATO |
|---|---|---|
| 1. Fotografía ID Tren: Evidencia | 02:48 | Guardar |

| NOMBRE DEL PASO | TIEMPO | RESPUESTA / DATO |
|---|---|---|
| 2. ID Tren: Dato numerico | 00:52 | Valor: 229 |

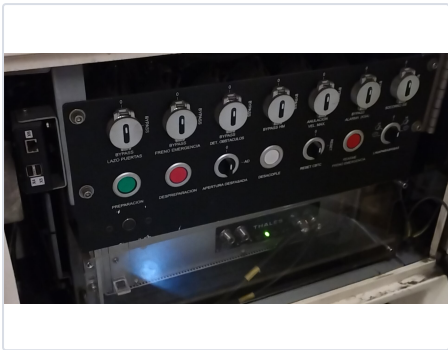
5. Fotografía MRU: Evidencia

6. Inspección VOBC GEN S1: Estado del MRU

OK

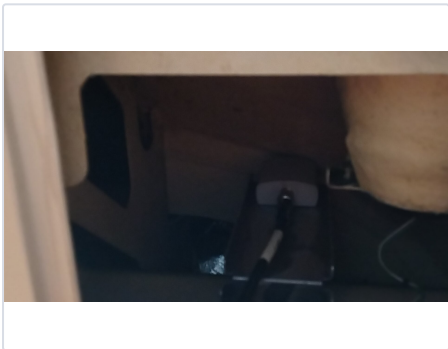
7. Fotografía OBRU 1 - Lado Derecho: Evidencia

8. Inspección VOBC GEN S1: Estado del OBRU 1 - Lado Derecho

OK

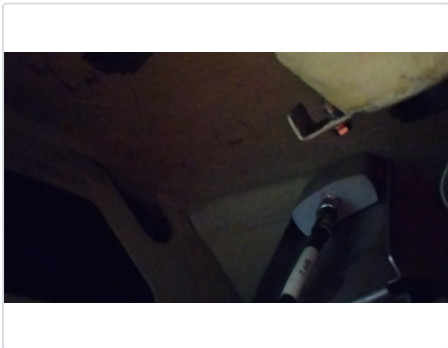
9. Fotografía OBRU 2 - Lado Izquierdo: Evidencia

| <b>10. Inspección VOBC GEN S1: Estado del OBRU 2 - Lado Izquierdo</b> | 00:58 | <b>OK</b> |

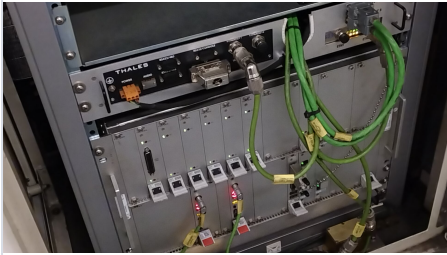
| <b>12. Inspección VOBC GEN S1: Estado del VOBC</b> | 00:52 | <b>OK</b> |

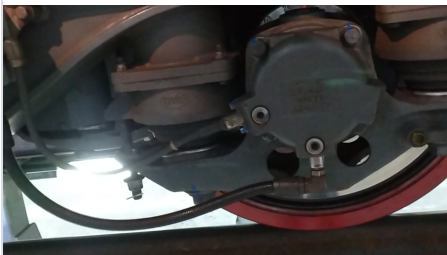
| <b>18. Inspección VOBC GEN S1: Estado del Sensor de Velocidad</b> | 00:58 | <b>OK</b> |

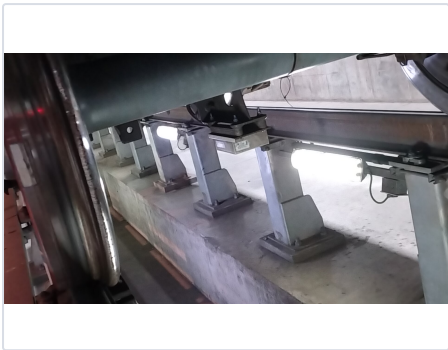
| <b>19. Inspección VOBC GEN S1: Estado del TIU</b> | 01:11 | <b>OK</b> |
