Inspección VOBC GEN S2

FactorCX  
Frontline / Metro

SNAPSHOT DEL 24-07-2026

| NOMBRE DEL PASO | TIEMPO | RESPUESTA / DATO |
|---|---|---|
| 4. Inspección VOBC GEN S2: Info de Línea | 00:03 | Línea 3 |

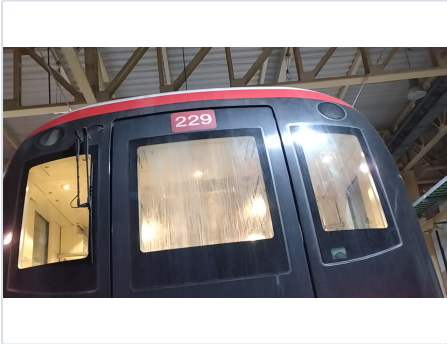
| NOMBRE DEL PASO | TIEMPO | RESPUESTA / DATO |
|---|---|---|
| 2. Fotografía ID Tren: Evidencia | 00:12 | Guardar |

| NOMBRE DEL PASO | TIEMPO | RESPUESTA / DATO |
|---|---|---|
| 3. ID Tren: Dato numerico | 00:52 | Valor: 229 |

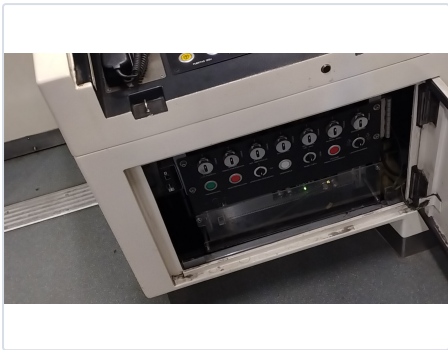
6. Fotografía MRU: Evidencia

7. Inspección VOBC GEN S2: Estado del MRU

OK

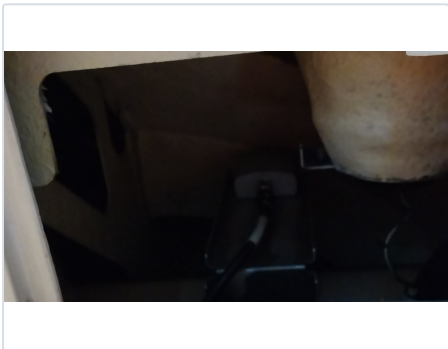
8. Fotografía OBRU 1 - Lado Derecho: Evidencia

9. Inspección VOBC GEN S2: Estado del OBRU 1 - Lado Derecho

OK

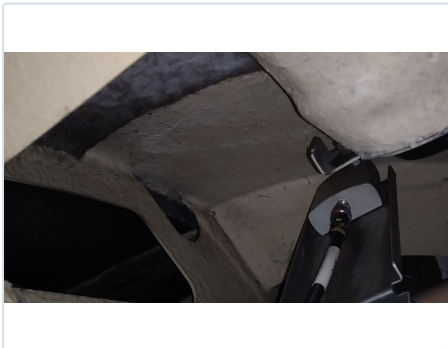
10. Fotografía OBRU 2 - Lado Izquierdo: Evidencia

11. Inspección VOBC GEN S2: Estado del OBRU 2 - Lado Izquierdo

OK

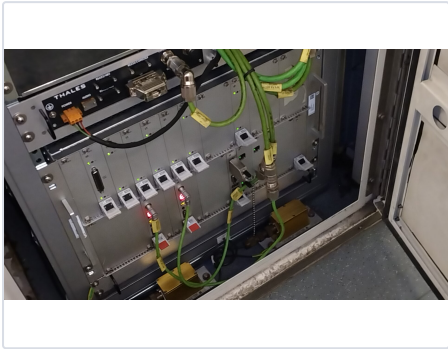
12. Fotografía VOBC: Evidencia

13. Inspección VOBC GEN S2: Estado del VOBC

OK

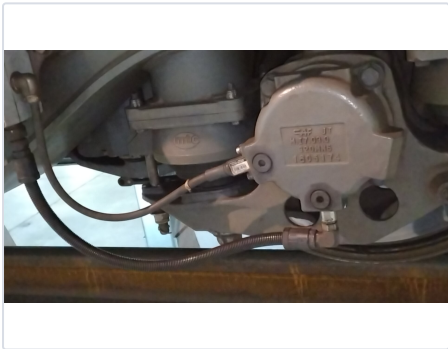
14. Fotografía Sensor de Velocidad: Evidencia

15. Inspección VOBC GEN S2: Estado del Sensor de Velocidad

OK
