Inspección VOBC GEN S1

Frontline / Metro

SNAPSHOT DEL 24-07-2026

| NOMBRE DEL PASO | TIEMPO | RESPUESTA / DATO |
|---|---|---|
| 1. Inspección VOBC GEN S1: Selección tipo de Mantenimiento | 00:10 | Mantenimiento Preventivo |

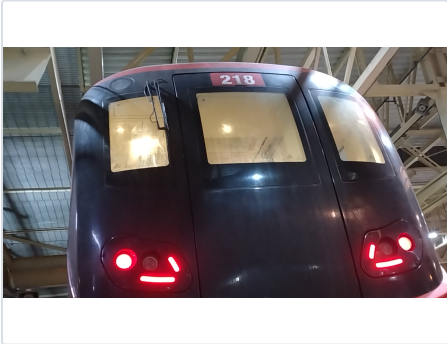
| NOMBRE DEL PASO | TIEMPO | RESPUESTA / DATO |
|---|---|---|
| 2. Fotografía ID Tren: Evidencia | 00:16 | Guardar |

| NOMBRE DEL PASO | TIEMPO | RESPUESTA / DATO |
|---|---|---|
| 3. ID Tren: Dato numerico | 00:53 | Valor: 218 |

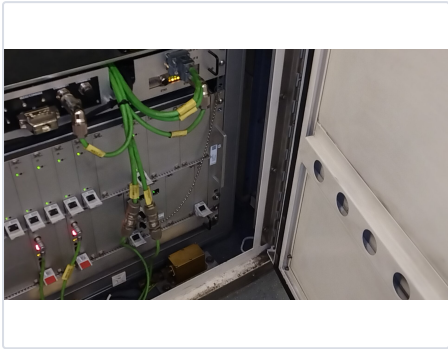
12. Fotografía VOBC: Evidencia

13. Inspección VOBC GEN S1: Estado del VOBC

OK
