# Inspección VOBC GEN S1 - Reporte de inspeccion

FactorCX  
Frontline / Metro

| NOMBRE DEL PASO | TIEMPO | RESPUESTA / DATO |
|---|---|---|
| 1. Inspección VOBC GEN S1: Selección tipo de Mantenimiento | 00:10 | Mantenimiento Preventivo |
| 3. ID Tren: Dato numerico | 00:53 | Valor: 218 |

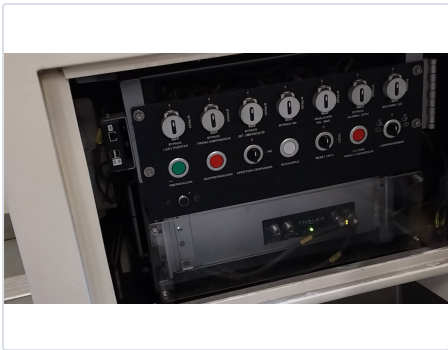
6. Fotografía MRU: Evidencia

7. Inspección VOBC GEN S1: Estado del MRU

OK

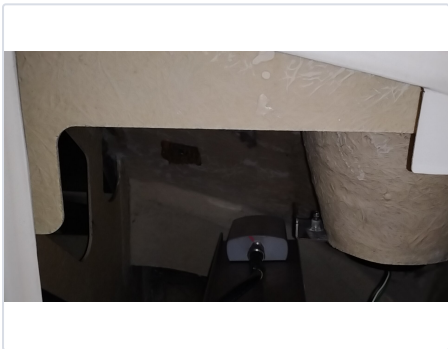
8. Fotografía OBRU 1 - Lado Derecho: Evidencia

9. Inspección VOBC GEN S1: Estado del OBRU 1 - Lado Derecho

OK

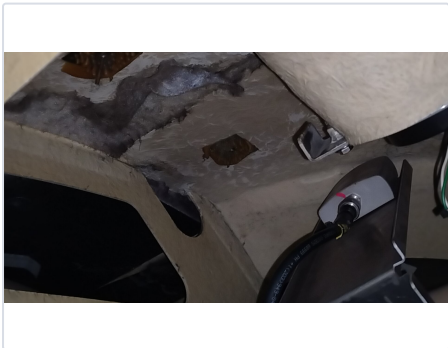
10. Fotografía OBRU 2 - Lado Izquierdo: Evidencia

11. Inspección VOBC GEN S1: Estado del OBRU 2 - Lado Izquierdo

OK

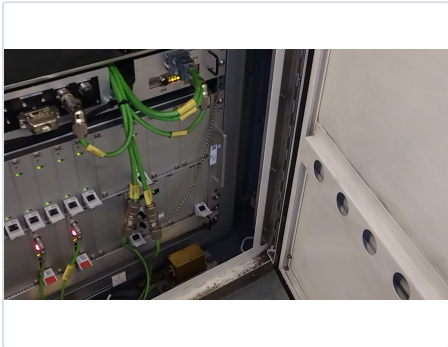
12. Fotografía VOBC: Evidencia

13. Inspección VOBC GEN S1: Estado del VOBC

OK

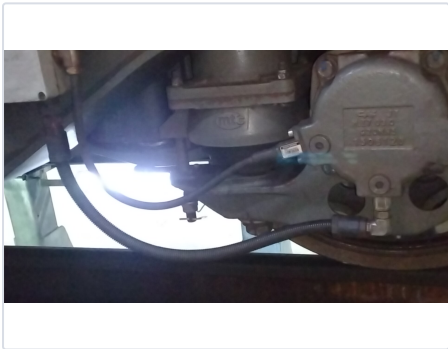
14. Fotografía Sensor de Velocidad: Evidencia

15. Inspección VOBC GEN S1: Estado del Sensor de Velocidad

OK

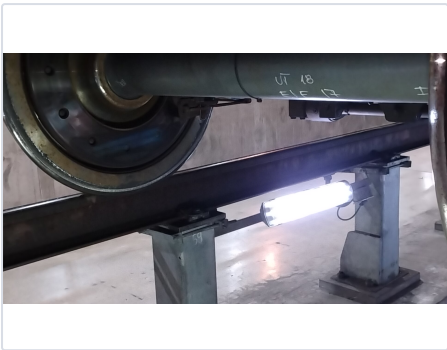
16. Fotografía TIU: Evidencia

17. Inspección VOBC GEN S1: Estado del TIU

OK

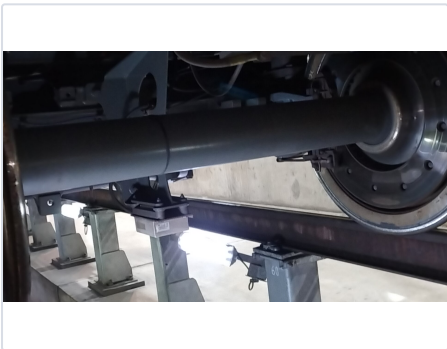
18. Fotografía Sensor de Proximidad: Evidencia

19. Inspección VOBC GEN S1: Estado del Sensor de Proximidad

OK
