Inspección de Material Rodante

FactorCX  
Frontline / Metro

SNAPSHOT DEL 27-07-2026

| NOMBRE DEL PASO | TIEMPO | RESPUESTA / DATO |
|---|---|---|
| 4. Selección de Tecnología de Tren: Seleccion | 00:33 | NS-16 |

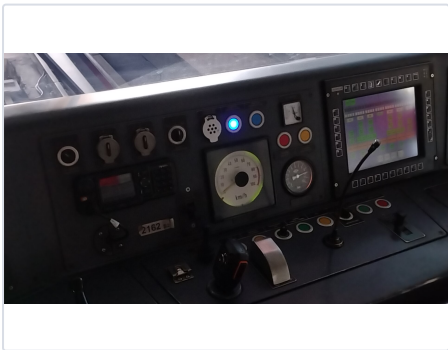
| NOMBRE DEL PASO | TIEMPO | RESPUESTA / DATO |
|---|---|---|
| 6. Fotografía Mamparo Central: Evidencia | 00:26 | Guardar |

## 7. Inspección de Material Rodante: Estado Mamparo Central

OK

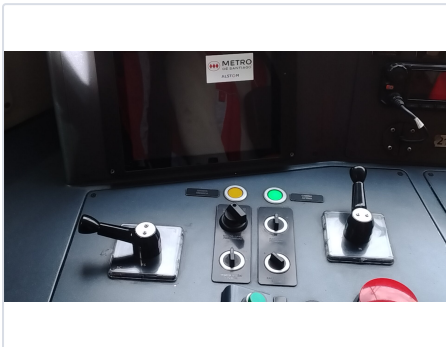
## 8. Fotografía Bajo Mamparo Izquierdo: Evidencia

## 9. Inspección de Material Rodante: Estado Bajo Mamparo Izquierdo

OK

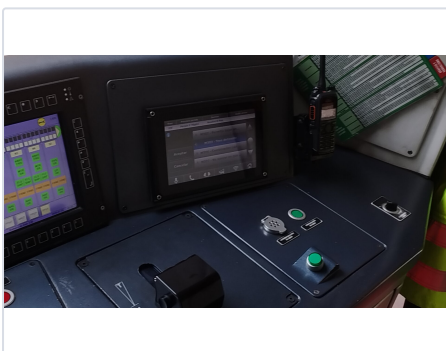
## 10. Fotografía Bajo Mamparo Derecho: Evidencia

## 11. Inspección de Material Rodante: Estado Bajo Mamparo Derecho

OK

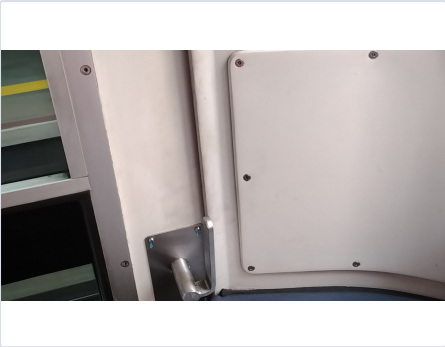
12. Fotografía Puerta Izquierda: Evidencia

13. Inspección de Material Rodante: Estado Puerta Izquierda

OK

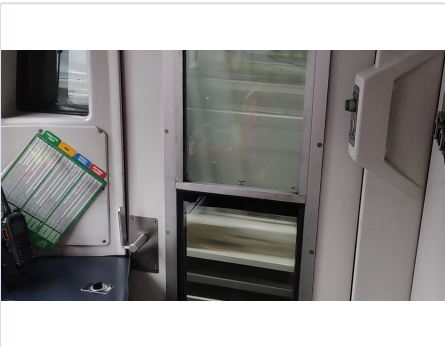
14. Fotografía Puerta Derecha: Evidencia

15. Inspección de Material Rodante: Estado Puerta Derecha

OK

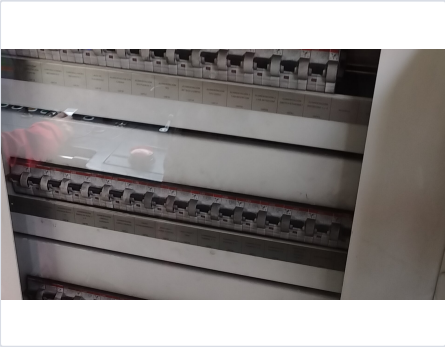
16. Fotografía Mamparo Trasero: Evidencia

| 17. Inspección de Material Rodante: Estado Mamparo Trasero | 02:00 | OK |
