# Inspección de Material Rodante - Reporte de inspeccion

Inspección de Material Rodante

| NOMBRE DEL PASO | TIEMPO | RESPUESTA / DATO |
|---|---|---|
| 1. Selección de Línea de Tren: Seleccion | 00:12 | Línea 2 |
| 2. Número de Tren: Dato numerico | 03:31 | Valor: 92 |

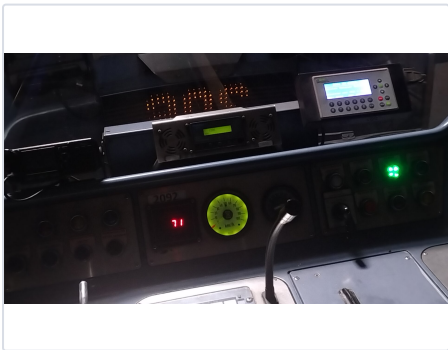
| NOMBRE DEL PASO | TIEMPO | RESPUESTA / DATO |
|---|---|---|
| 6. Fotografía Mamparo Central: Evidencia | 00:13 | Guardar |

## 7. Inspección de Material Rodante: Estado Mamparo Central

OK

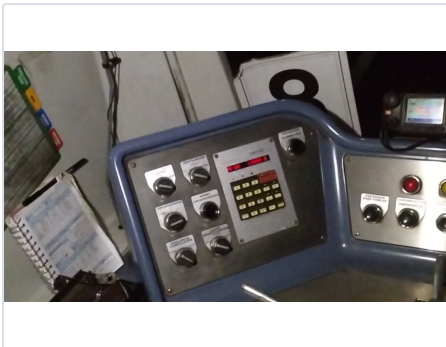
## 8. Fotografía Bajo Mamparo Izquierdo: Evidencia

## 9. Inspección de Material Rodante: Estado Bajo Mamparo Izquierdo

OK

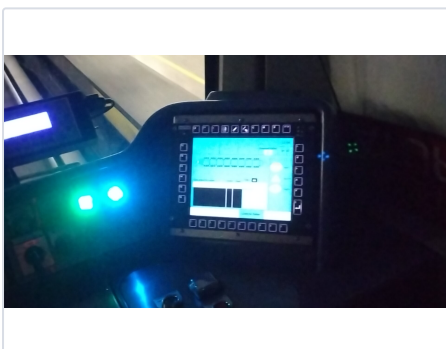
## 10. Fotografía Bajo Mamparo Derecho: Evidencia

## 11. Inspección de Material Rodante: Estado Bajo Mamparo Derecho

OK

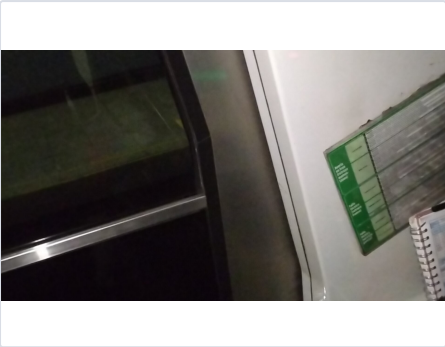
12. Fotografía Puerta Izquierda: Evidencia

13. Inspección de Material Rodante: Estado Puerta Izquierda

OK

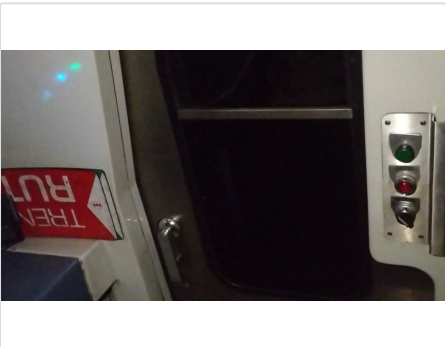
14. Fotografía Puerta Derecha: Evidencia

15. Inspección de Material Rodante: Estado Puerta Derecha

OK

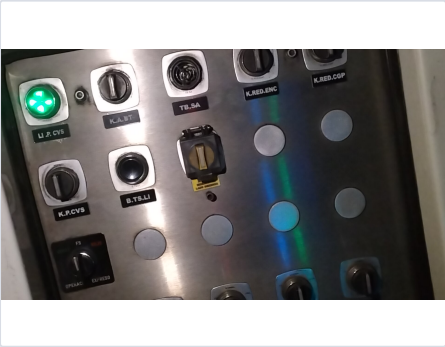
16. Fotografía Mamparo Trasero: Evidencia

| 17. Inspección de Material Rodante: Estado Mamparo Trasero | 00:56 | OK |
