# Inspección de Material Rodante - Reporte de inspeccion

FactorCX  
Frontline / Metro

Inspección de Material Rodante

SNAPSHOT DEL 28-07-2026

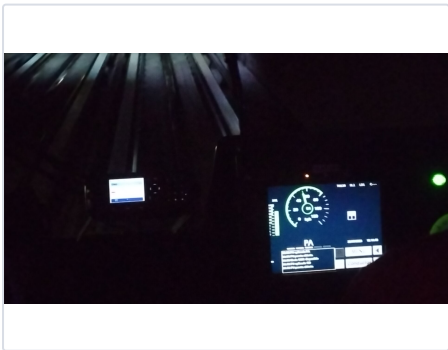
| NOMBRE DEL PASO | TIEMPO | RESPUESTA / DATO |
|---|---|---|
| 6. Fotografía Mamparo Central: Evidencia | 00:33 | Guardar |

## 7. Inspección de Material Rodante: Estado Mamparo Central

OK

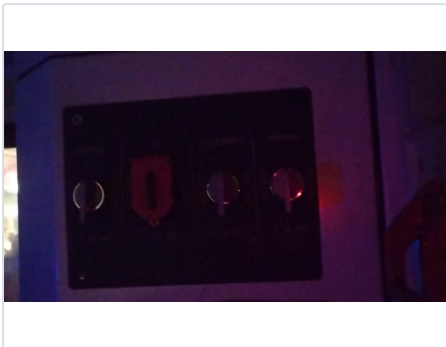
## 8. Fotografía Bajo Mamparo Izquierdo: Evidencia

## 9. Inspección de Material Rodante: Estado Bajo Mamparo Izquierdo

OK

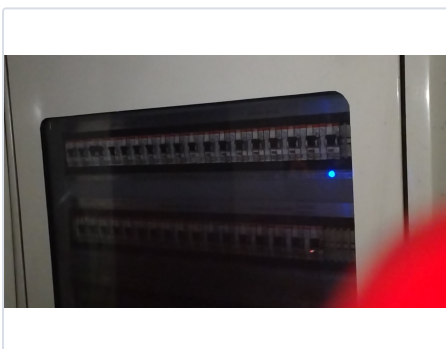
## 10. Fotografía Bajo Mamparo Derecho: Evidencia

## 11. Inspección de Material Rodante: Estado Bajo Mamparo Derecho

OK
