FactorCX  
Frontline / Metro

Inspección de Material Rodante

| NOMBRE DEL PASO | TIEMPO | RESPUESTA / DATO |
|---|---|---|
| 1. Selección de Línea de Tren: Seleccion | 00:10 | Línea 5 |
| 2. Número de Tren: Dato numerico | 07:49 | Valor: 36 |

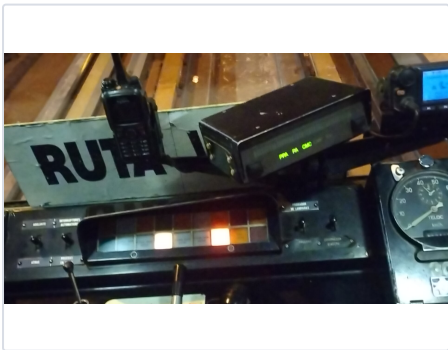
| NOMBRE DEL PASO | TIEMPO | RESPUESTA / DATO |
|---|---|---|
| 6. Fotografía Mamparo Central: Evidencia | 00:13 | Guardar |

## 7. Inspección de Material Rodante: Estado Mamparo Central

**NO OK**

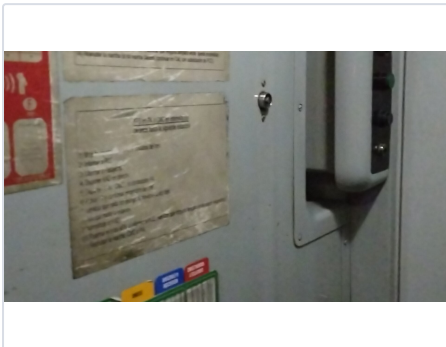
## 8. Fotografía Bajo Mamparo Izquierdo: Evidencia

## 9. Inspección de Material Rodante: Estado Bajo Mamparo Izquierdo

**NO OK**

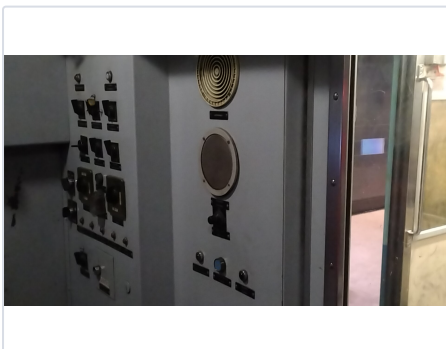
## 11. Fotografía Bajo Mamparo Derecho: Evidencia

**12. Inspección de Material Rodante: Estado Bajo Mamparo Derecho**

**OK**

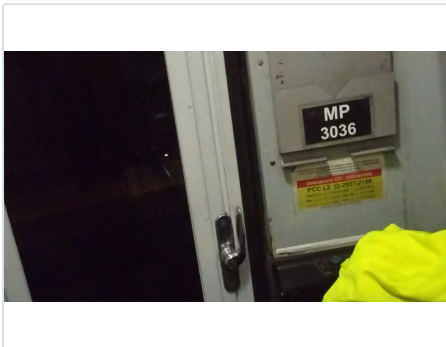
**13. Fotografía Puerta Izquierda: Evidencia**

**14. Inspección de Material Rodante: Estado Puerta Izquierda**

**OK**

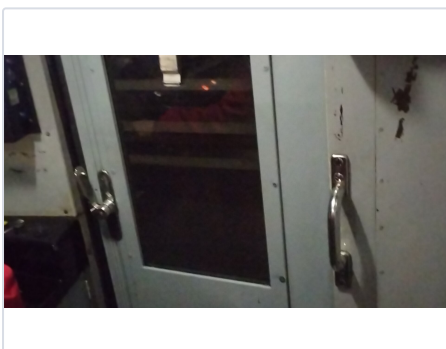
**15. Fotografía Puerta Derecha: Evidencia**

**16. Inspección de Material Rodante: Estado Puerta Derecha**

**OK**
