Inspección de Material Rodante

FactorCX  
Frontline / Metro

| NOMBRE DEL PASO | TIEMPO | RESPUESTA / DATO |
|---|---|---|
| 1. Selección de Línea de Tren: Seleccion | 00:10 | Línea 5 |
| 2. Número de Tren: Dato numerico | 07:49 | Valor: 36 |

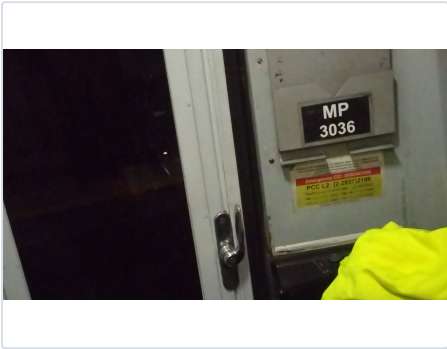
13. Fotografía Puerta Izquierda: Evidencia

14. Inspección de Material Rodante: Estado Puerta Izquierda

OK

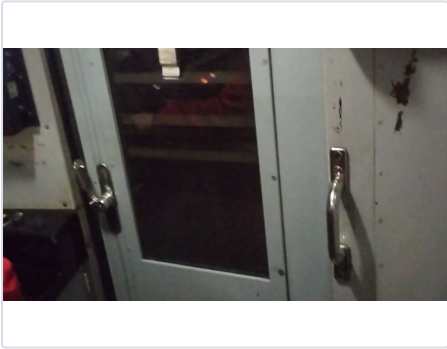
15. Fotografía Puerta Derecha: Evidencia

16. Inspección de Material Rodante: Estado Puerta Derecha

OK
