# Inspección de Material Rodante - Reporte de inspeccion

FactorCX  
Frontline / Metro

| NOMBRE DEL PASO | TIEMPO | RESPUESTA / DATO |
|---|---|---|
| 1. Selección de Línea de Tren: Seleccion | 00:10 | Línea 5 |
| 2. Número de Tren: Dato numerico | 07:49 | Valor: 36 |

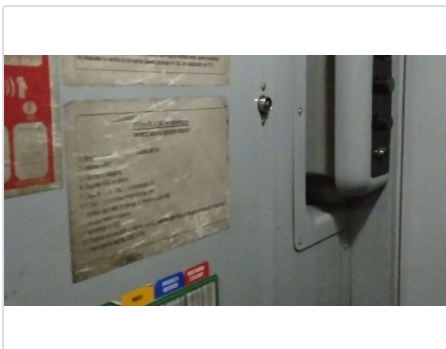
## 8. Fotografía Bajo Mamparo Izquierdo: Evidencia

## 9. Inspección de Material Rodante: Estado Bajo Mamparo Izquierdo

**NO OK**

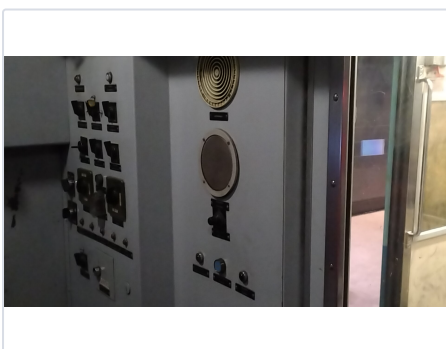
## 11. Fotografía Bajo Mamparo Derecho: Evidencia

## 12. Inspección de Material Rodante: Estado Bajo Mamparo Derecho

**OK**

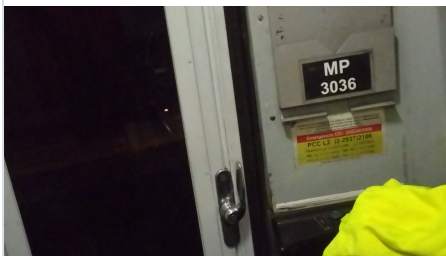
### 13. Fotografía Puerta Izquierda: Evidencia

### 14. Inspección de Material Rodante: Estado Puerta Izquierda

**OK**

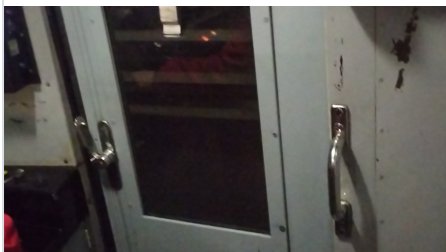
### 15. Fotografía Puerta Derecha: Evidencia

### 16. Inspección de Material Rodante: Estado Puerta Derecha

**OK**

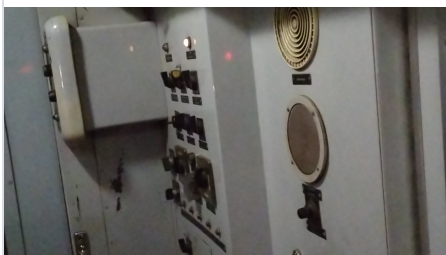
### 17. Fotografía Mamparo Trasero: Evidencia

### 18. Inspección de Material Rodante: Estado Mamparo Trasero

**OK**
