# Inspección de Material Rodante - Reporte de inspeccion

FactorCX  
Frontline / Metro

| NOMBRE DEL PASO | TIEMPO | RESPUESTA / DATO |
|---|---|---|
| 1. Selección de Línea de Tren: Seleccion | 00:10 | Línea 5 |
| 2. Número de Tren: Dato numerico | 07:49 | Valor: 36 |

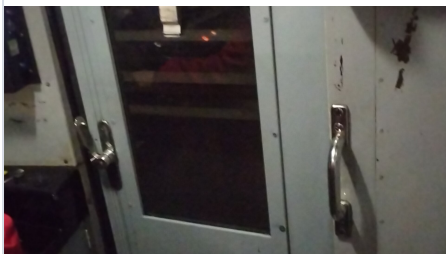
### 15. Fotografía Puerta Derecha: Evidencia

### 16. Inspección de Material Rodante: Estado Puerta Derecha

**OK**
