# Inspección de Material Rodante - Reporte de inspeccion

FactorCX  
Frontline / Metro

| NOMBRE DEL PASO | TIEMPO | RESPUESTA / DATO |
|---|---|---|
| 1. Selección de Línea de Tren: Seleccion | 00:09 | Línea 5 |
| 2. Número de Tren: Dato numerico | 07:17 | Valor: 140 |

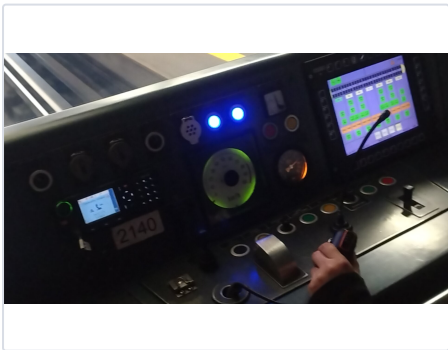
| NOMBRE DEL PASO | TIEMPO | RESPUESTA / DATO |
|---|---|---|
| 6. Fotografía Mamparo Central: Evidencia | 00:12 | Guardar |

## 7. Inspección de Material Rodante: Estado Mamparo Central

OK

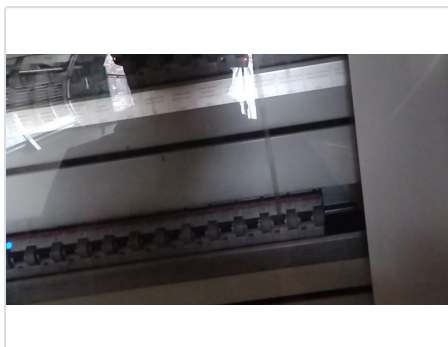
## 8. Fotografía Bajo Mamparo Izquierdo: Evidencia

## 9. Inspección de Material Rodante: Estado Bajo Mamparo Izquierdo

OK

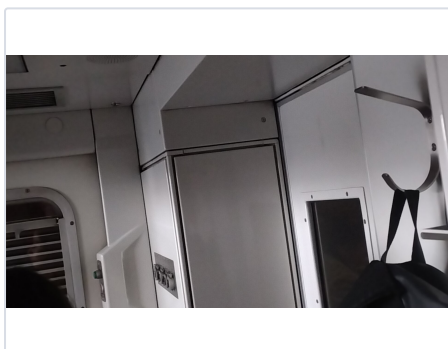
## 10. Fotografía Bajo Mamparo Derecho: Evidencia

## 11. Inspección de Material Rodante: Estado Bajo Mamparo Derecho

OK

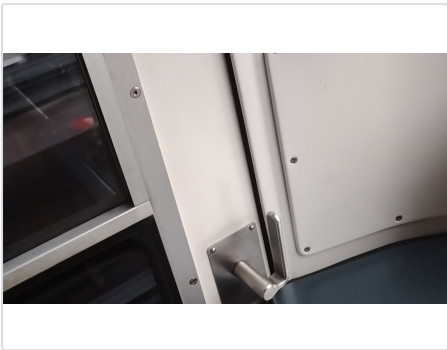
12. Fotografía Puerta Izquierda: Evidencia

13. Inspección de Material Rodante: Estado Puerta Izquierda

OK

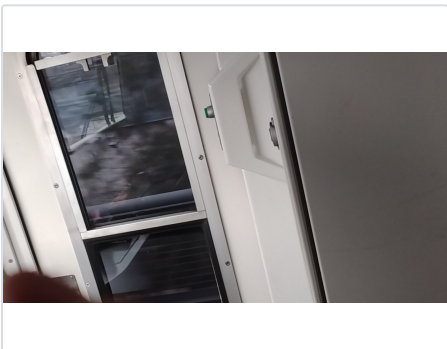
14. Fotografía Puerta Derecha: Evidencia

15. Inspección de Material Rodante: Estado Puerta Derecha

OK

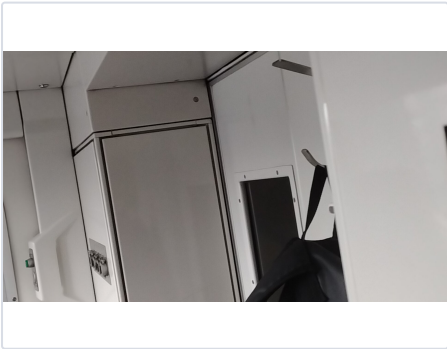
16. Fotografía Mamparo Trasero: Evidencia

| 17. Inspección de Material Rodante: Estado Mamparo Trasero | 02:15 | OK |
