Inspección de Material Rodante

FactorCX  
Frontline / Metro

| NOMBRE DEL PASO | TIEMPO | RESPUESTA / DATO |
|---|---|---|
| 1. Selección de Línea de Tren: Seleccion | 00:09 | Línea 5 |
| 2. Número de Tren: Dato numerico | 07:17 | Valor: 140 |

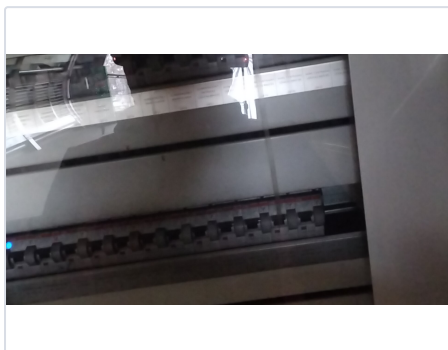
## 8. Fotografía Bajo Mamparo Izquierdo: Evidencia

## 9. Inspección de Material Rodante: Estado Bajo Mamparo Izquierdo

OK
