FactorCX  
Frontline / Metro

Inspección de Material Rodante

| NOMBRE DEL PASO | TIEMPO | RESPUESTA / DATO |
|---|---|---|
| 1. Selección de Línea de Tren: Seleccion | 00:07 | Línea 1 |
| 2. Número de Tren: Dato numerico | 08:00 | Valor: 71 |

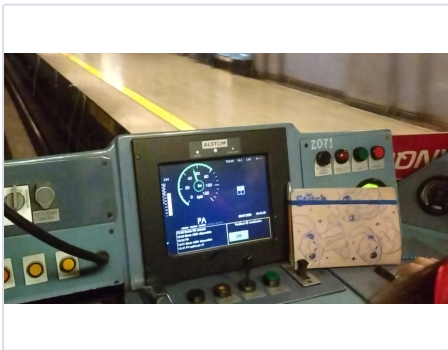
| NOMBRE DEL PASO | TIEMPO | RESPUESTA / DATO |
|---|---|---|
| 6. Fotografía Mamparo Central: Evidencia | 00:27 | Guardar |

## 7. Inspección de Material Rodante: Estado Mamparo Central

OK

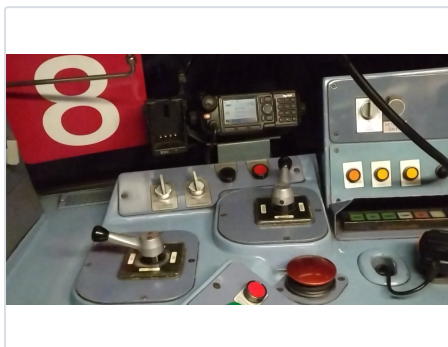
## 8. Fotografía Bajo Mamparo Izquierdo: Evidencia

## 9. Inspección de Material Rodante: Estado Bajo Mamparo Izquierdo

OK

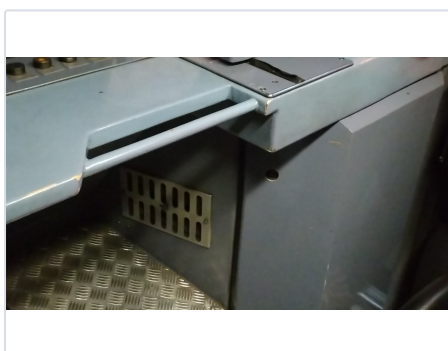
## 10. Fotografía Bajo Mamparo Derecho: Evidencia

## 11. Inspección de Material Rodante: Estado Bajo Mamparo Derecho

OK

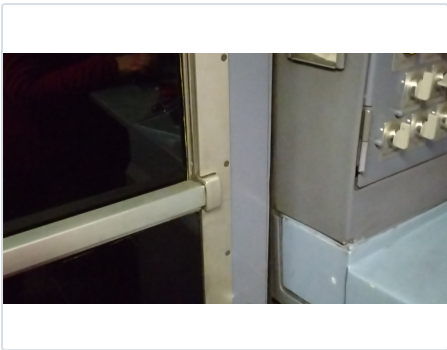
12. Fotografía Puerta Izquierda: Evidencia

13. Inspección de Material Rodante: Estado Puerta Izquierda

OK

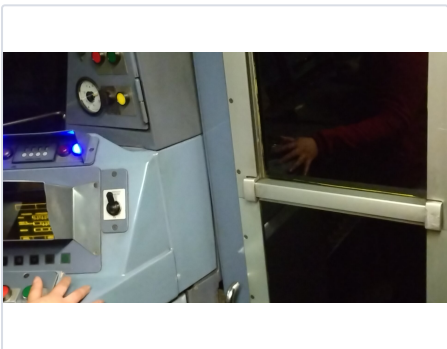
14. Fotografía Puerta Derecha: Evidencia

15. Inspección de Material Rodante: Estado Puerta Derecha

OK

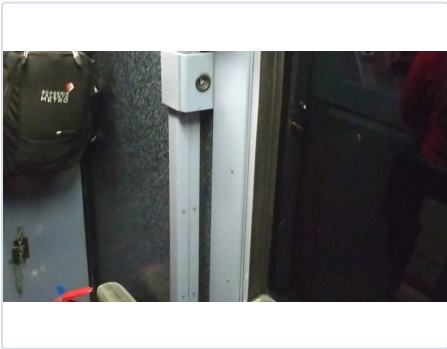
16. Fotografía Mamparo Trasero: Evidencia

| 17. Inspección de Material Rodante: Estado Mamparo Trasero | 00:57 | OK |
