# Inspección de Material Rodante - Reporte de inspeccion

Inspección de Material Rodante

SNAPSHOT DEL 28-07-2026

| NOMBRE DEL PASO | TIEMPO | RESPUESTA / DATO |
|---|---|---|
| 2. Número de Tren: Dato numerico | 08:00 | Valor: 71 |

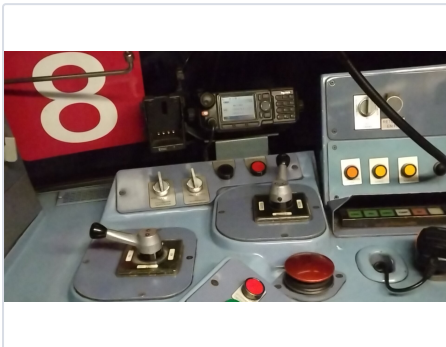
## 8. Fotografía Bajo Mamparo Izquierdo: Evidencia

## 9. Inspección de Material Rodante: Estado Bajo Mamparo Izquierdo

OK

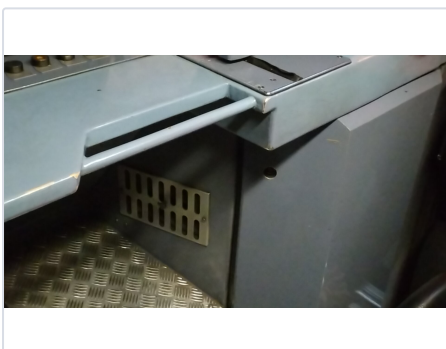
## 10. Fotografía Bajo Mamparo Derecho: Evidencia

## 11. Inspección de Material Rodante: Estado Bajo Mamparo Derecho

OK
