# Inspección VOBC GEN S1 - Reporte de inspeccion

Frontline / Metro

SNAPSHOT DEL 29-07-2026

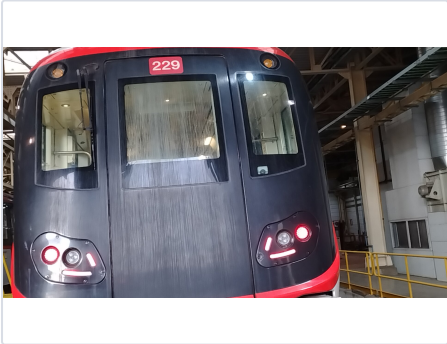
| NOMBRE DEL PASO | TIEMPO | RESPUESTA / DATO |
|---|---|---|
| 2. Fotografía ID Tren: Evidencia | 01:13 | Guardar |

| NOMBRE DEL PASO | TIEMPO | RESPUESTA / DATO |
|---|---|---|
| 3. ID Tren: Dato numerico | 00:52 | Valor: 229 |

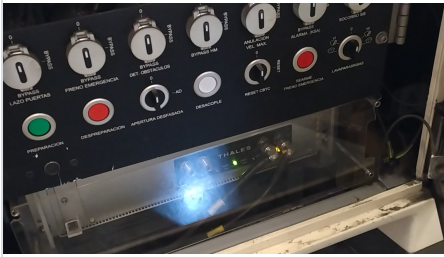
## 6. Fotografía MRU: Evidencia

## 7. Inspección VOBC GEN S1: Estado del MRU

**OK**

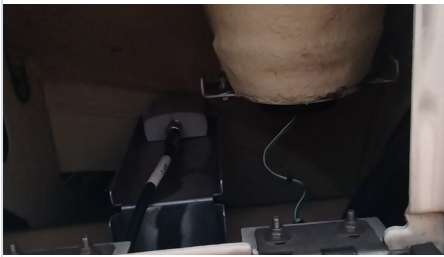
## 8. Fotografía OBRU 1 - Lado Derecho: Evidencia

### 9. Inspección VOBC GEN S1: Estado del OBRU 1 - Lado Derecho

**OK**

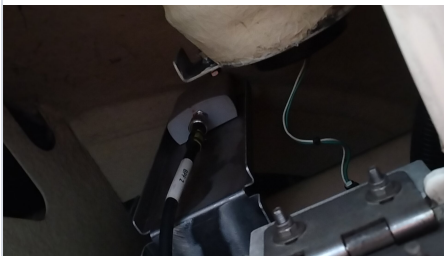
## 10. Fotografía OBRU 2 - Lado Izquierdo: Evidencia

| 11. Inspección VOBC GEN S1: Estado del OBRU 2 - Lado Izquierdo | 00:47 | OK |

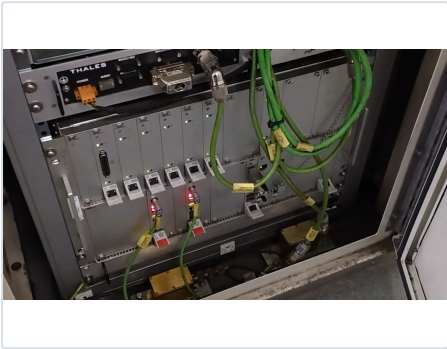
| 12. Fotografía VOBC: Evidencia | 00:41 | Guardar |

| 13. Inspección VOBC GEN S1: Estado del VOBC | 00:48 | OK |

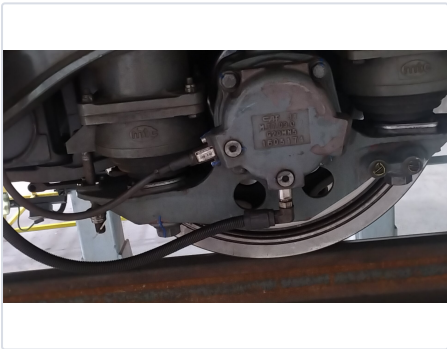
| 14. Fotografía Sensor de Velocidad: Evidencia | 01:16 | Guardar |

| 15. Inspección VOBC GEN S1: Estado del Sensor de Velocidad | 00:55 | OK |
